# Undersøgelsesrapport

**Lyntog L 210 kollideret med sættevognstrailer fra  
godstog G 9233 på Storebæltsbroen (Vestbroen)**

**02.01.2019**

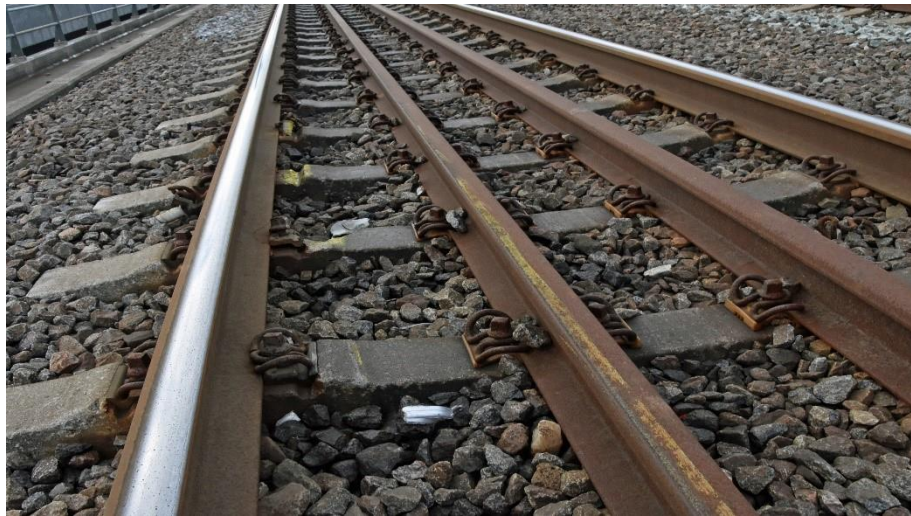
Her (km 126,691) fandtes også flere beskadigede sveller, hvor bl.a. en svelle var flækket og svellskruen revet op.

*Figur 5: Skrabemærker på beskyttelsesskinne, 1. hovedspor, km 126,691*

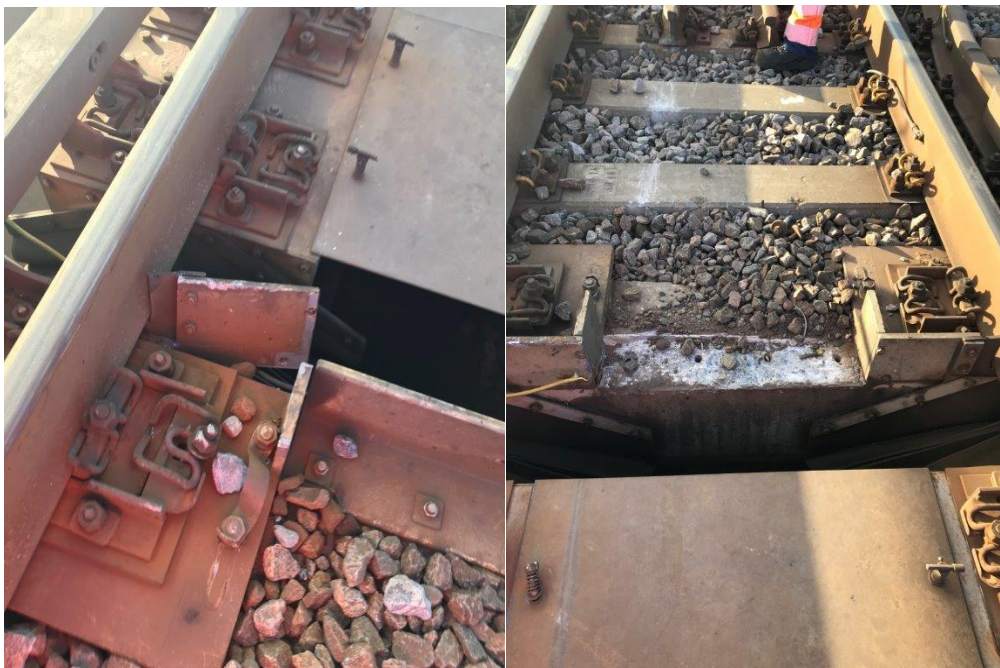
*Figur 6: Km 126,740 og km 126,750. Skader på skinneudtræk i 1. hovedspor*

Skaderne på skinneudtrækket var især på en del af opbygningen mellem skinnerne op ad den sydlige køreskinne nærmest Sprogø. Fjernest fra Sprogø var bl.a. vinkeljern midt mellem skinnerne slået af.

Såvel skrabemærker, som skader på sveler, befæstelser og på skinneudtræk var nye og fandtes iflg. A/S Storebælt ikke inden ulykken.

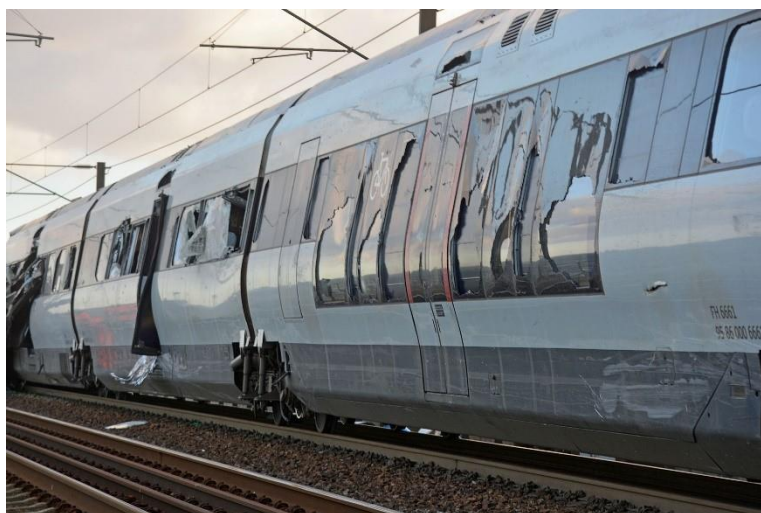
*Figur 9: Km 127,40. Skader på L 210. Trailerens ses forrest til venstre. Herefter anden og tredje vogn*

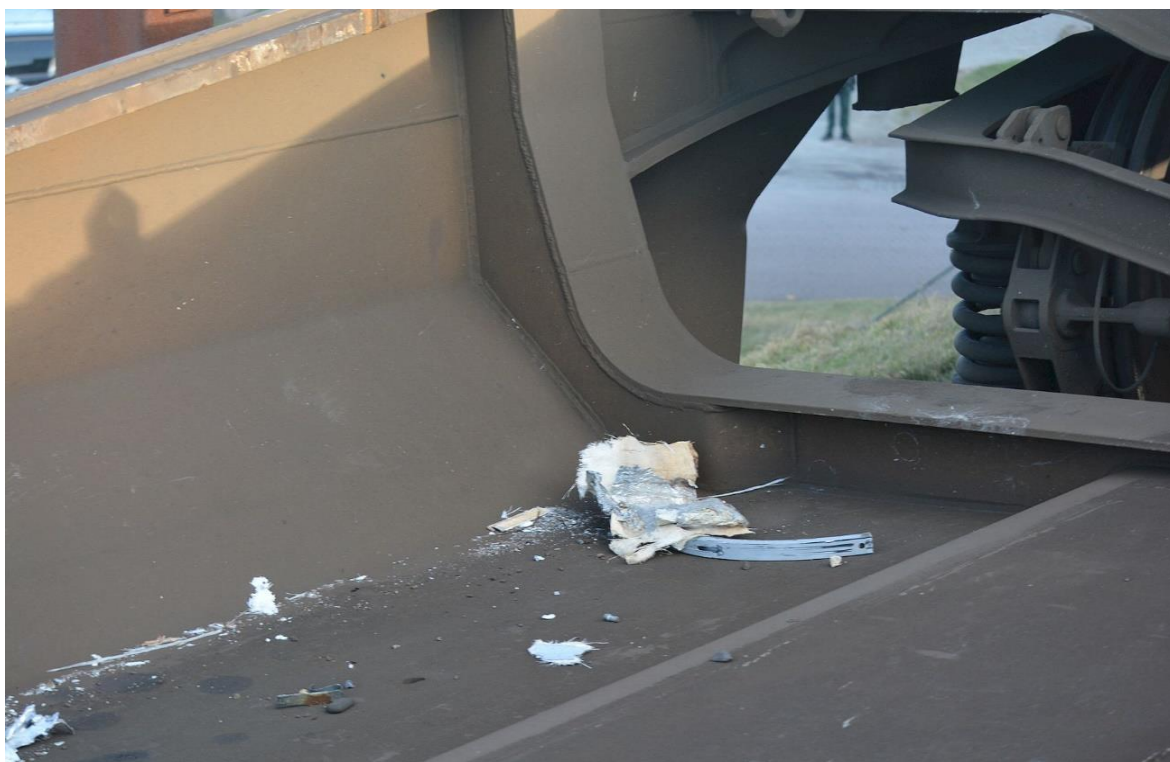
På lommevognen lige op mod lokomotivet manglede en trailer på forreste plads på forreste del af vognen. Den ene containerbom lå på skrå. I bunden af forreste del af vognen fandtes en del stumper fra IC4 (L 210).

*Figur 12: Stumper fra IC4 bagest i forreste lommevogn, hvor sættevognstraileren BK 9024 havde stået.*

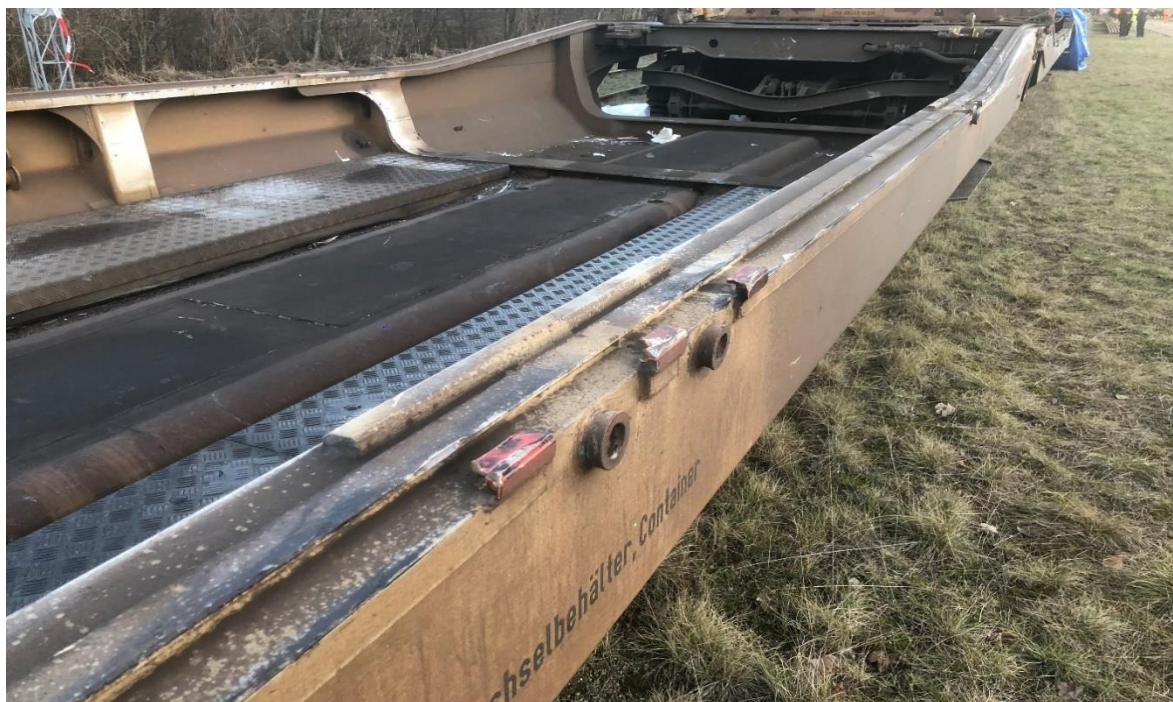
Skaderne på lommevognen hvor den tabte sættevognstrailer havde stået, var begrænset til skader på containerbommene, oversiden af venstre side på lommen og mærker fra maling og dæk.

Oversiden og ydersiden af venstre side på lommen var lettere beskadiget.

Figur 37: Skader på lommevognen

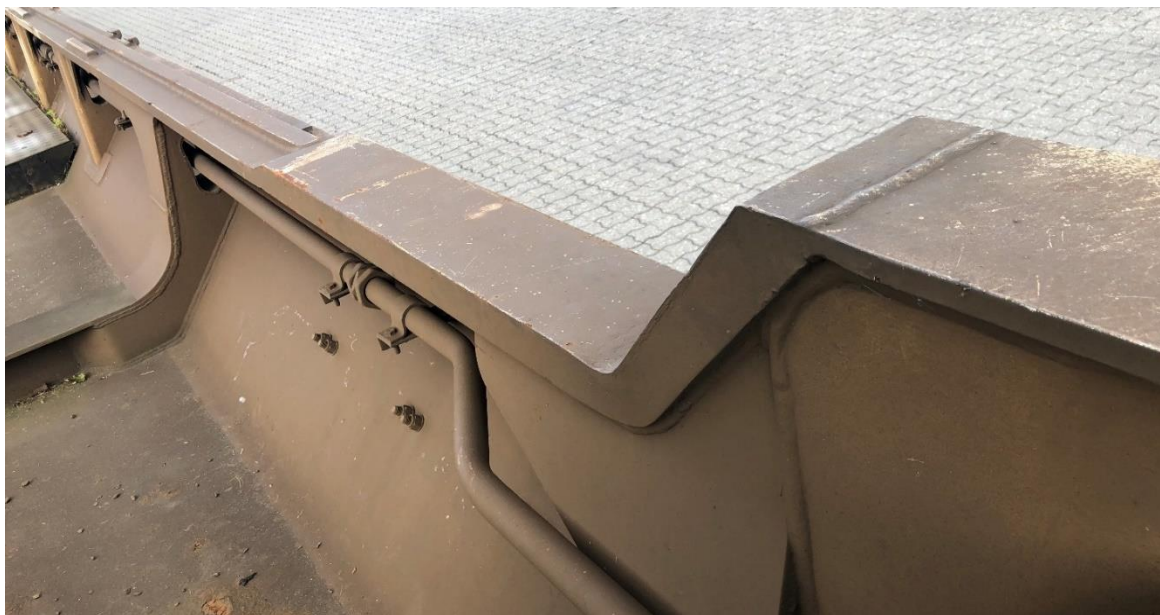
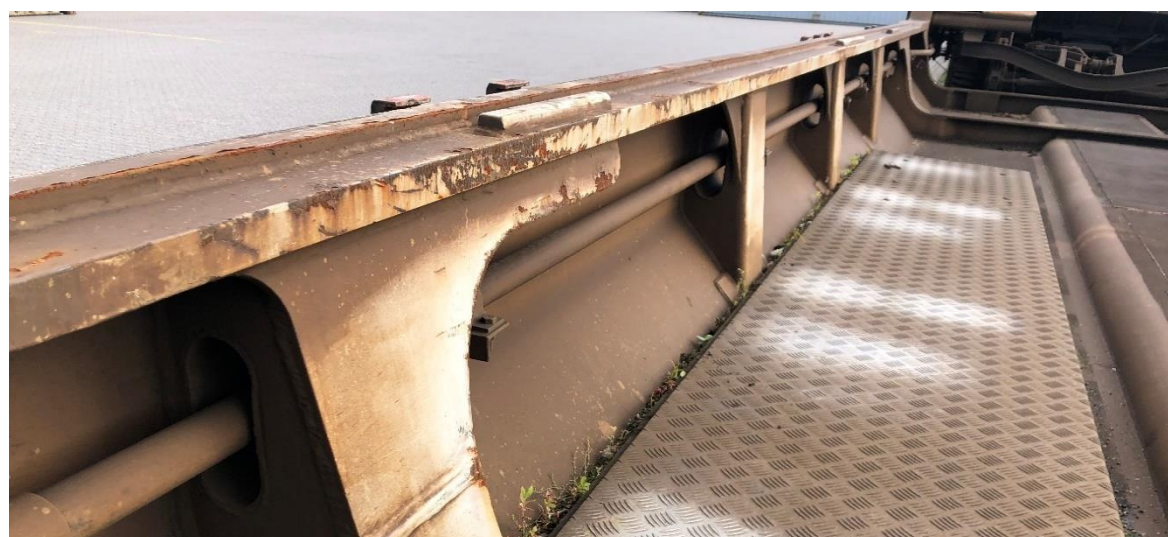
*Figur 38: Skader på lommevognen*

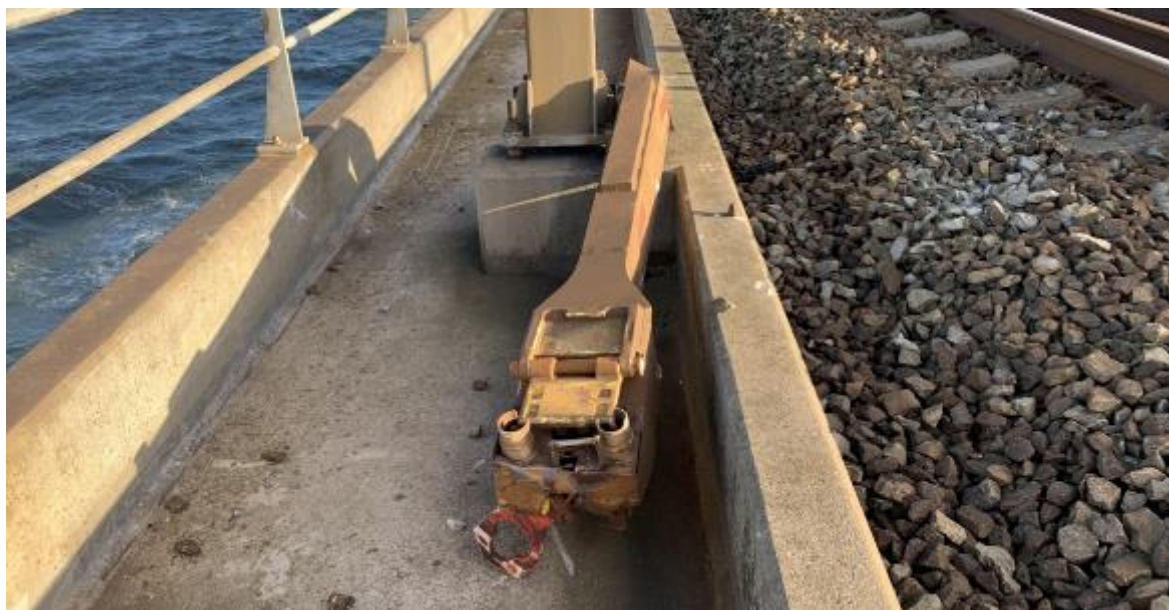
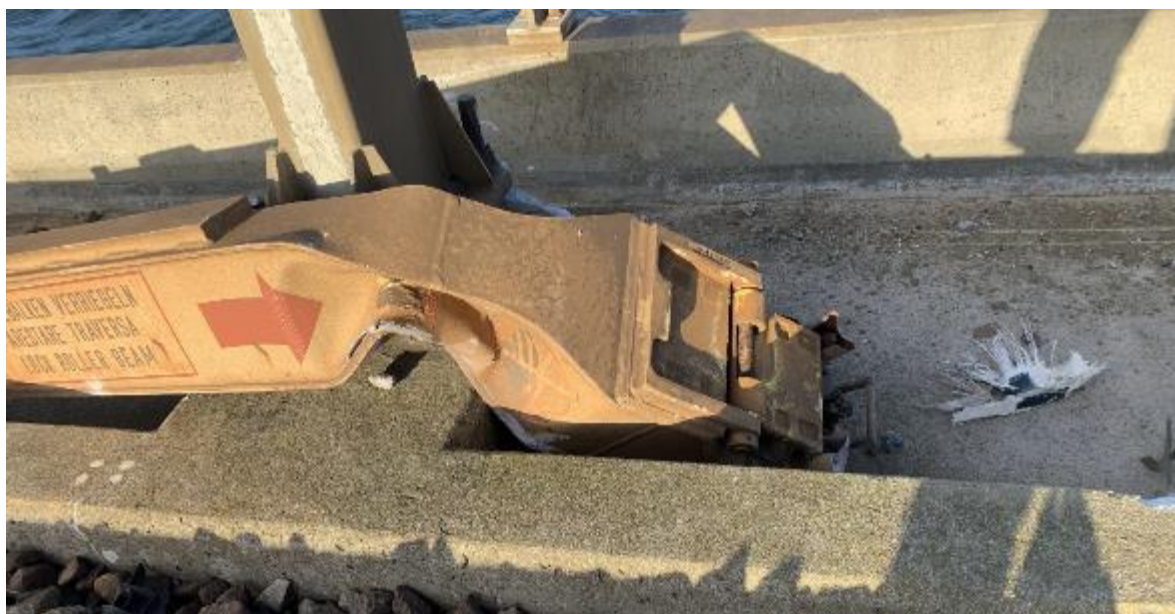
Den ene containerbom blev fundet ved en køreledningsmast ved km 127,450 (ca. ved kollisionspunktet). Den var kraftigt deformeret som følge af, at den havde ramt masten og dens fundament.

Figur 39: Km 127,450 Containerbom fra lommevognen ved køreledningsmast. IC 4 beklædning.

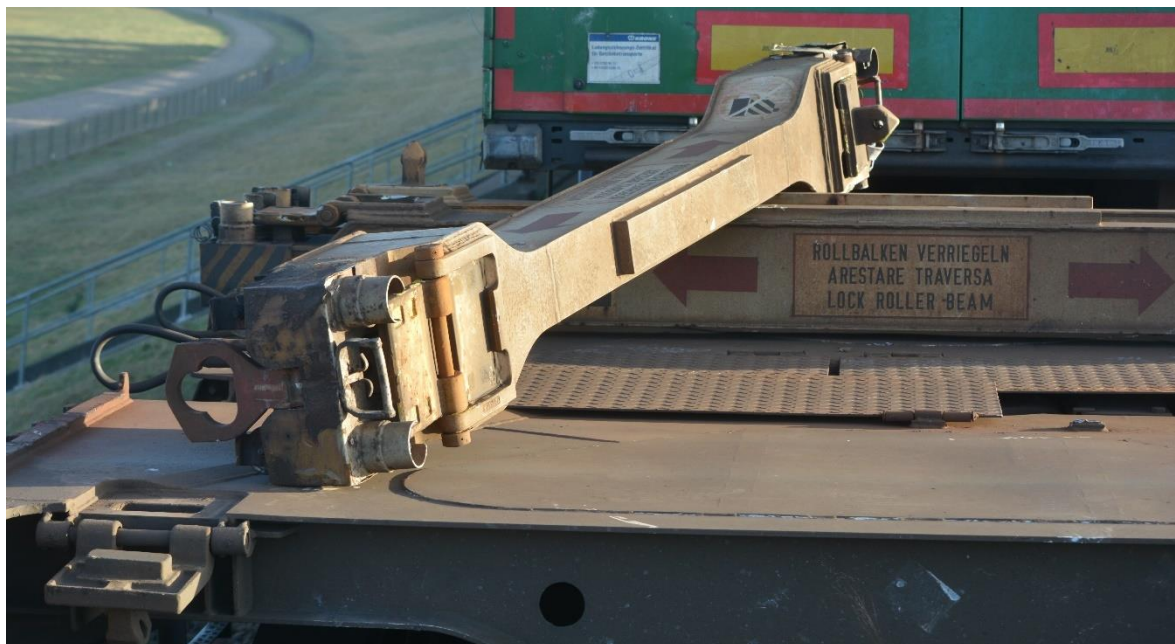
Den anden containerbom var revet løs, men befandt sig stadig på lommevognen.

*Figur 40: Containerbom revet løs fra sin plads på lommevognen*

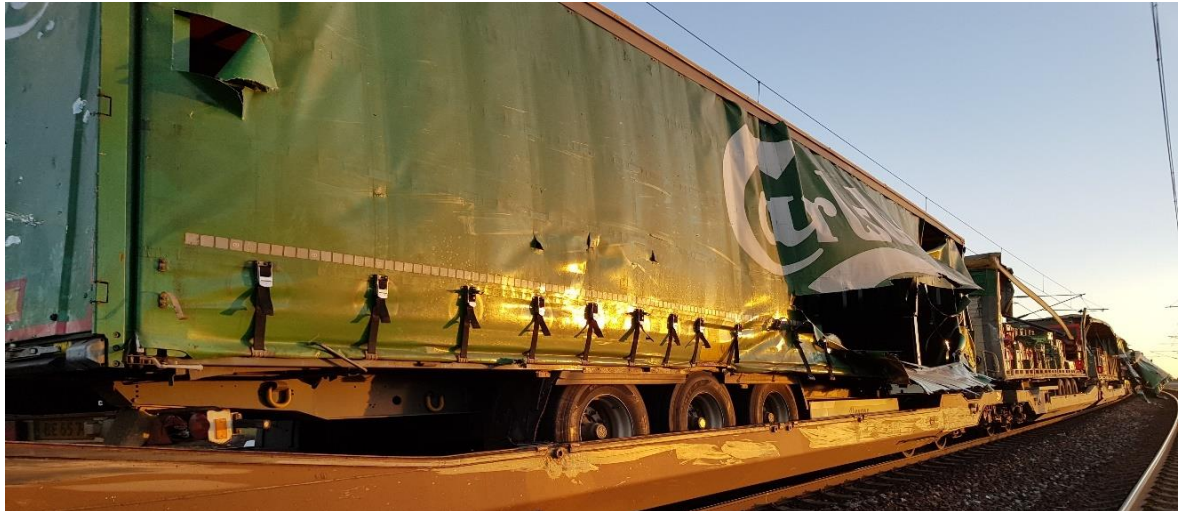
*Figur 41: Skader på sættevognstrailer i position 2 - samme vogn som ulykkestailereren*

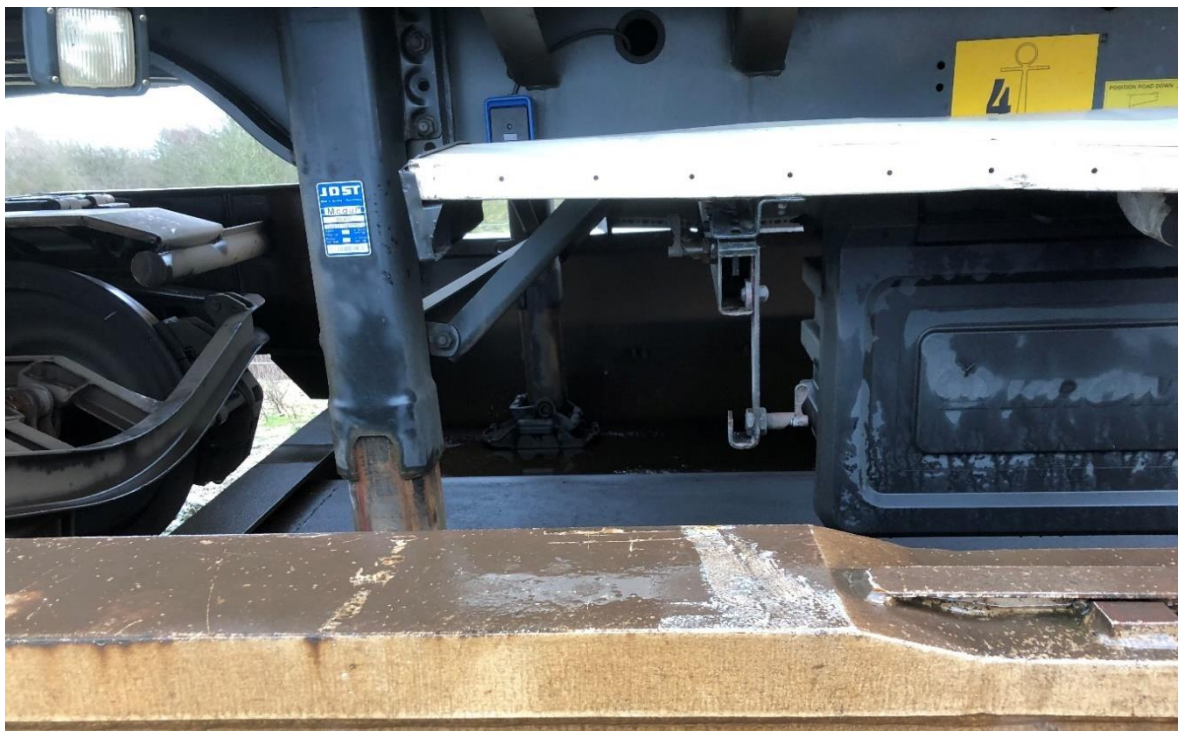
*Figur 42: Sættevognstrailer på lommevognen hvor ulykkestailereren stod- vurdering af skader*

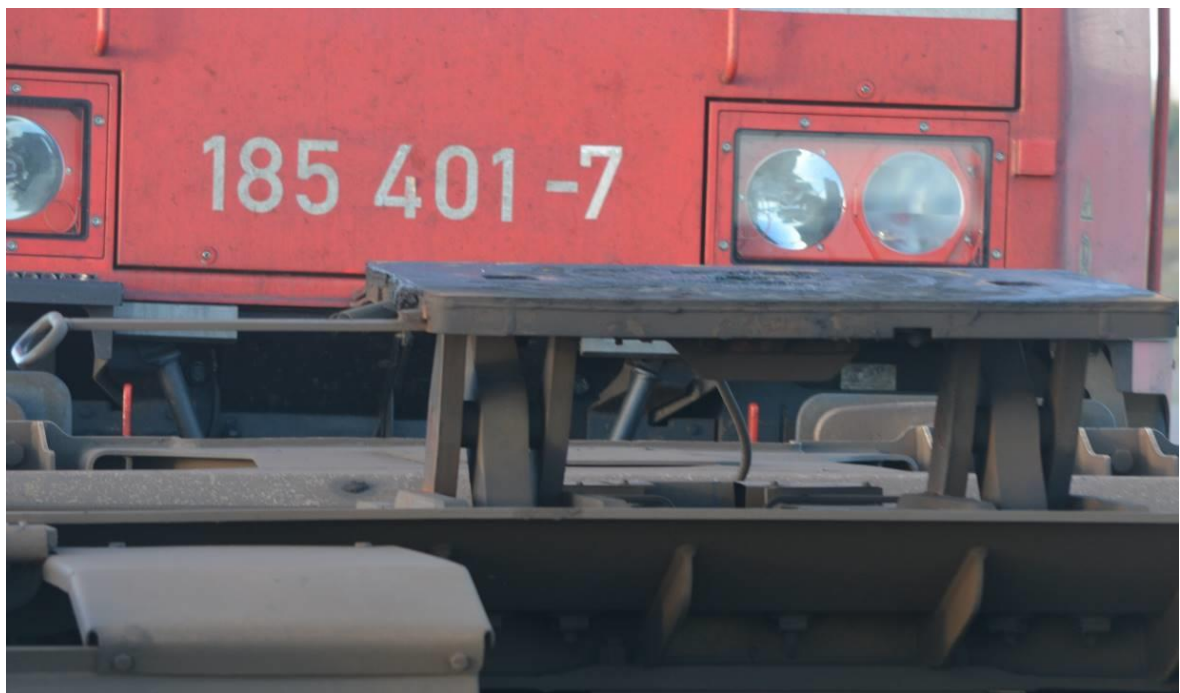
Figur 46: Skamlen kort efter ulykken

Da skamlen blev inspiceret lige efter ulykken, kunne det konstateres at betjeningshåndtagene var inde i låst position. Skamlen havde ingen unormale skader, men bar dog præg af slitage. Låsepalen var intakt og i god stand.

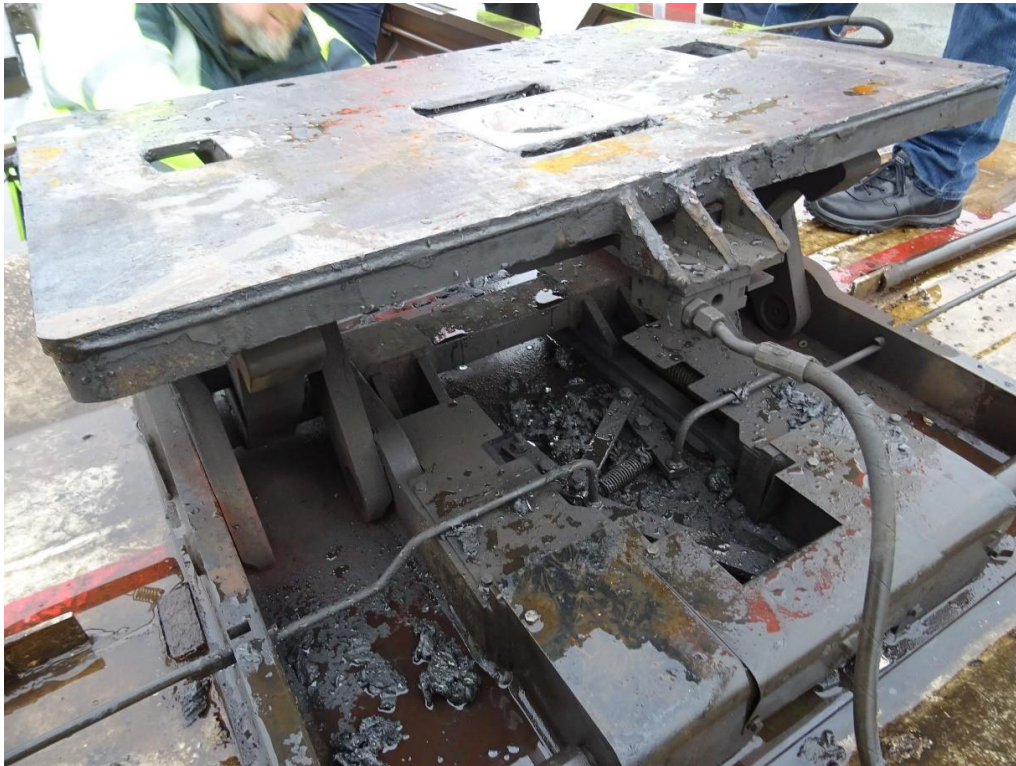
Figur 49: Skammelforkant kort efter ulykken

Forkanten af skammelpladen havde flere skader og deformationer, højst sandsynligt forårsaget af en hovedbolt ved tidligere læsninger. SAF-HOLLAND mente at disse kunne stamme fra ulykken, og kunne indikere, hovedbolten havde været læsset foran skamlen under kørsel.

Billedet i Figur 49 billede taget kort efter ulykken og inden afrensning, indikerer efter Havarikommissionens opfattelse, at de skader der var på forsiden af skamlen stammede fra læsning men ikke kørsel

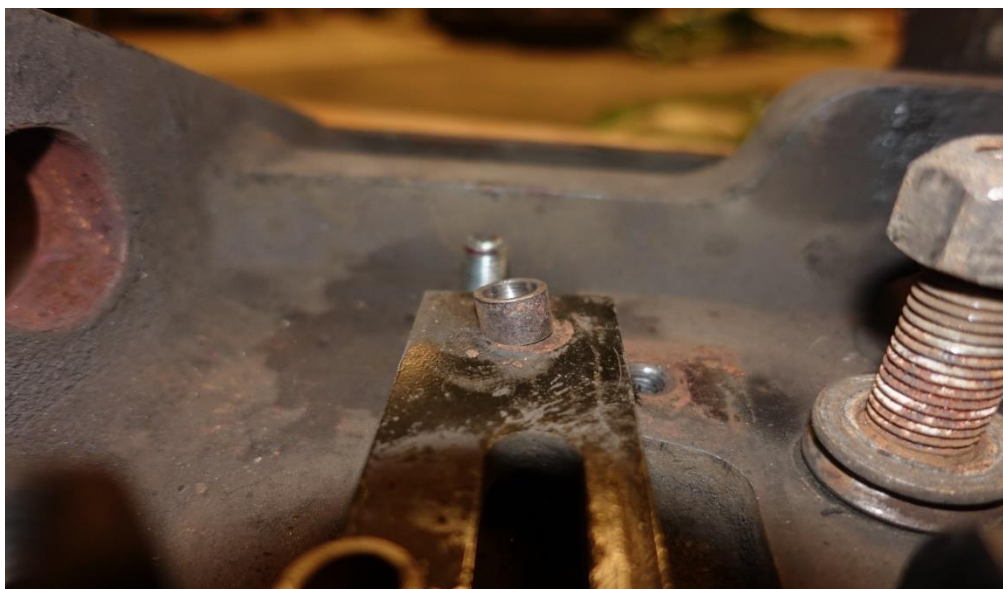
Figur 53: Forbindelse A (omdrejningspunkt)

Både hul og bøsning var lakerede på anlægsfladerne. Dette var ikke beskrevet i tegningerne. Lakeringen havde dog ikke kunnet forhindre rustdannelse, der hvor lakken var blevet slidt af under drift. Bøsningen og udløserarmen kunne konstateres at være rustet fuldstændig fast til hinanden.

Bøsningen var rustet fast i armen. Bøsning og hul i armen var rusten. Omdrejningspunkter skulle fungere så arm roterer omkring bøsningen. Det kunne ikke lade sig gøre her – her roterede arm med bøsningen omkring bolten. Der var ingen tegn på smøring.

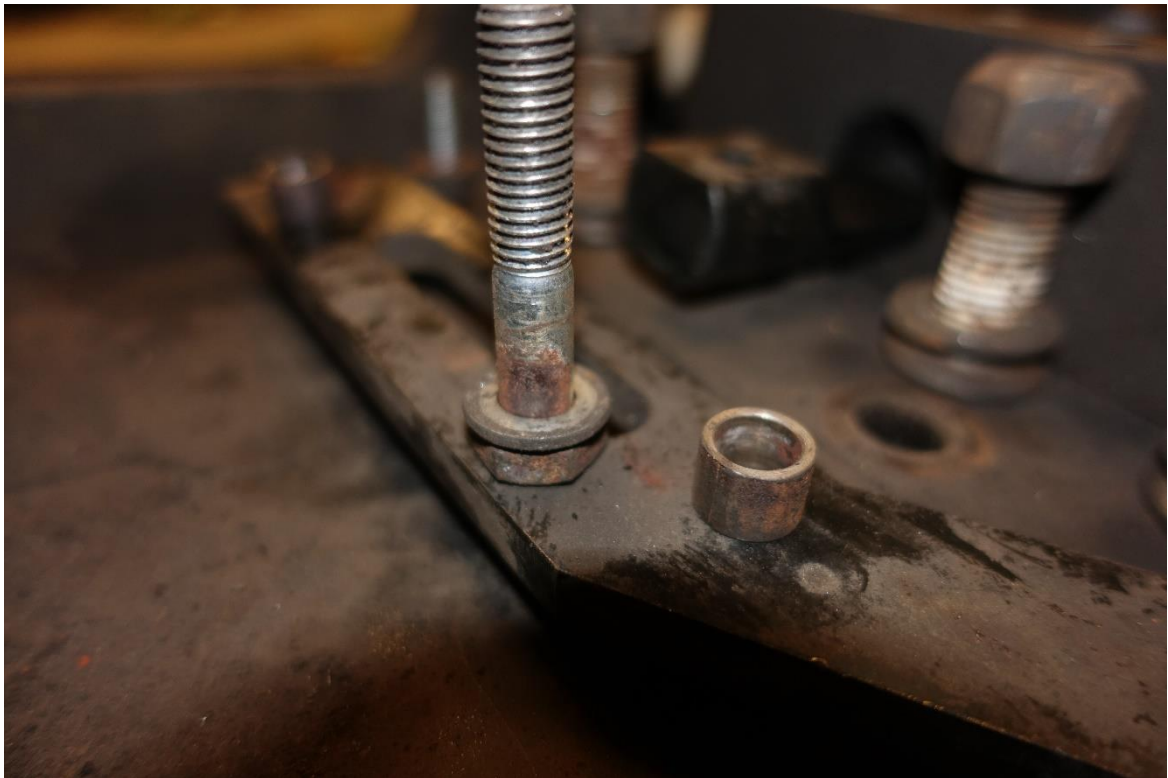
*Figur 54: Forbindelse B*

Forbindelse B: Befæstelse af udløserarm til udløserpal. Bolt og bøsning var rusten men kunne køre i slidsen. Ingen spor af smøring. Målte dimensioner på bøsning (yterdiameter = 14,1 mm / indre diameter = 10,3 mm / højde = 10,5 mm) var inden for tolerancen beskrevet i de tidligere tegninger, men ikke inden for tolerancerne på de nyeste tegninger hvad angår ydre diameter 13,9 +/-0,05 mm. Målt bredde af slidse i arm 14,3 mm, hvilket er inden for tolerancerne i tidligere tegninger (14,0-14,4 mm) og nyeste tegninger (design: 14,2-14,3 mm). Bolt per design.

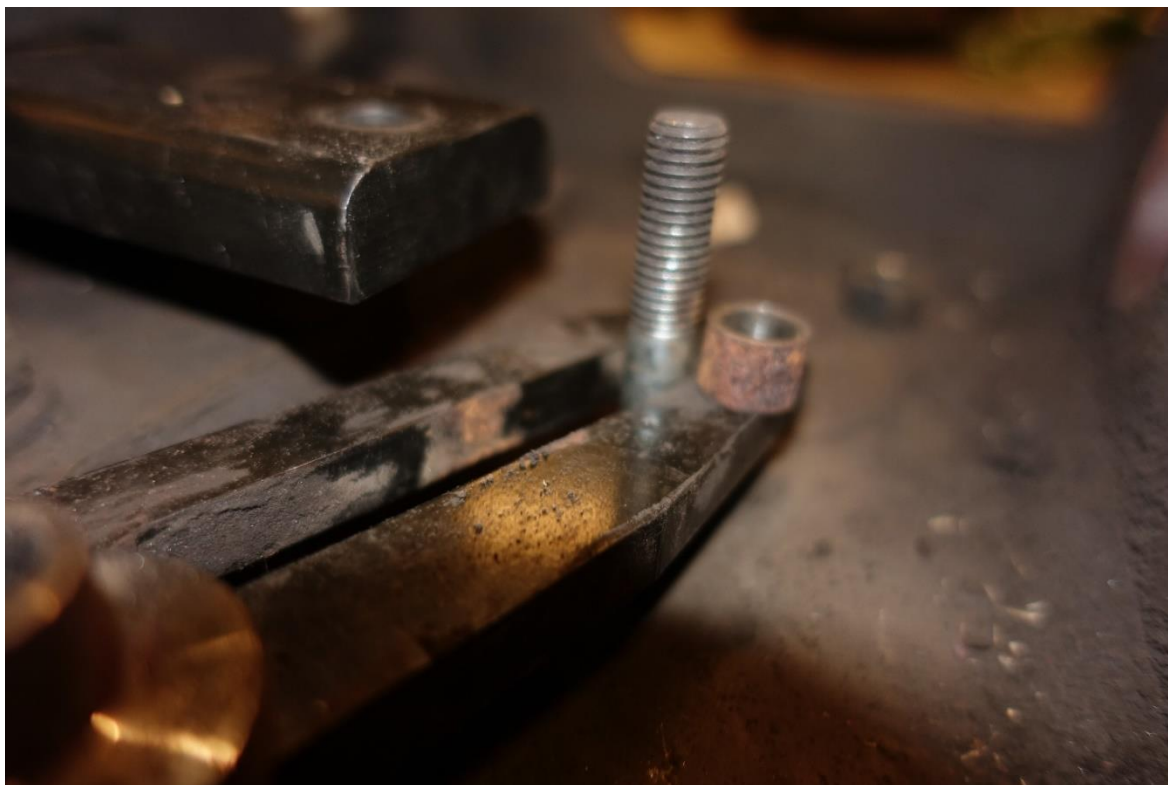
Figur 55: Forbindelse C

Forbindelse C: Befæstelse af låsepal til arm. Bøsningen var rusten. Ingen spor af smøring. Dimensi-

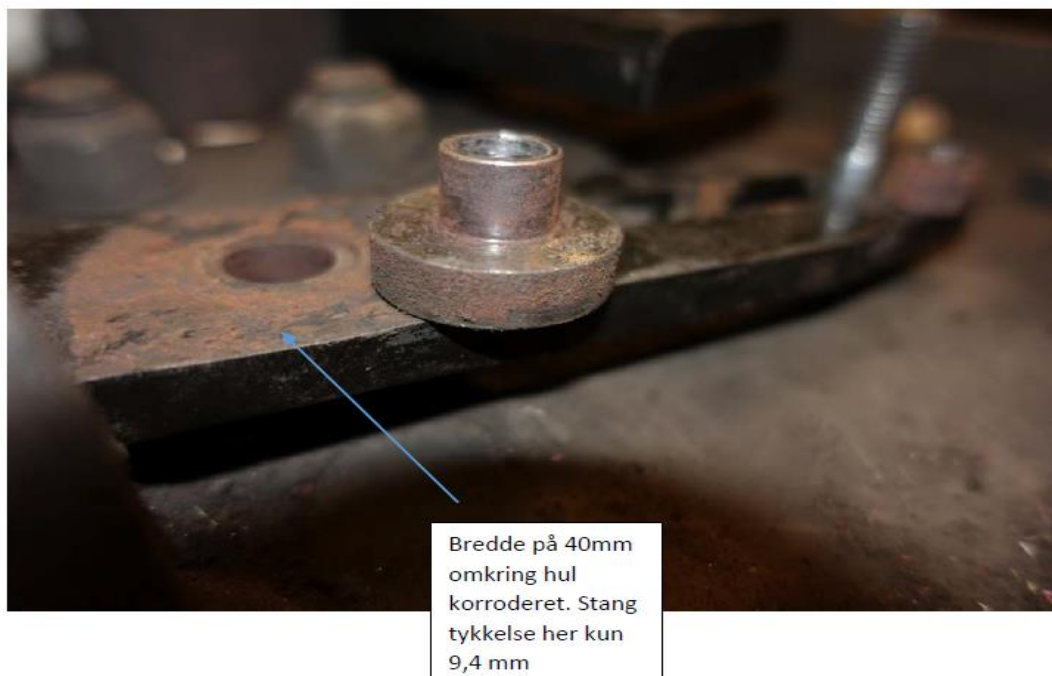
Figur 56: Forbindelse D

Forbindelse D: I dette omdrejningspunkt kunne armen rotere om bøsningen som det var hensigten. Bøsning og hul i armen var rusten. Ingen tegn på smøring. Armens overflade var rusten omkring hul for bøsning, hvilket havde reduceret armtykkelse til 9,4 mm. Bøsning per design. Hul diameter i arm 14,2 mm (design 14,2-14,3 mm).

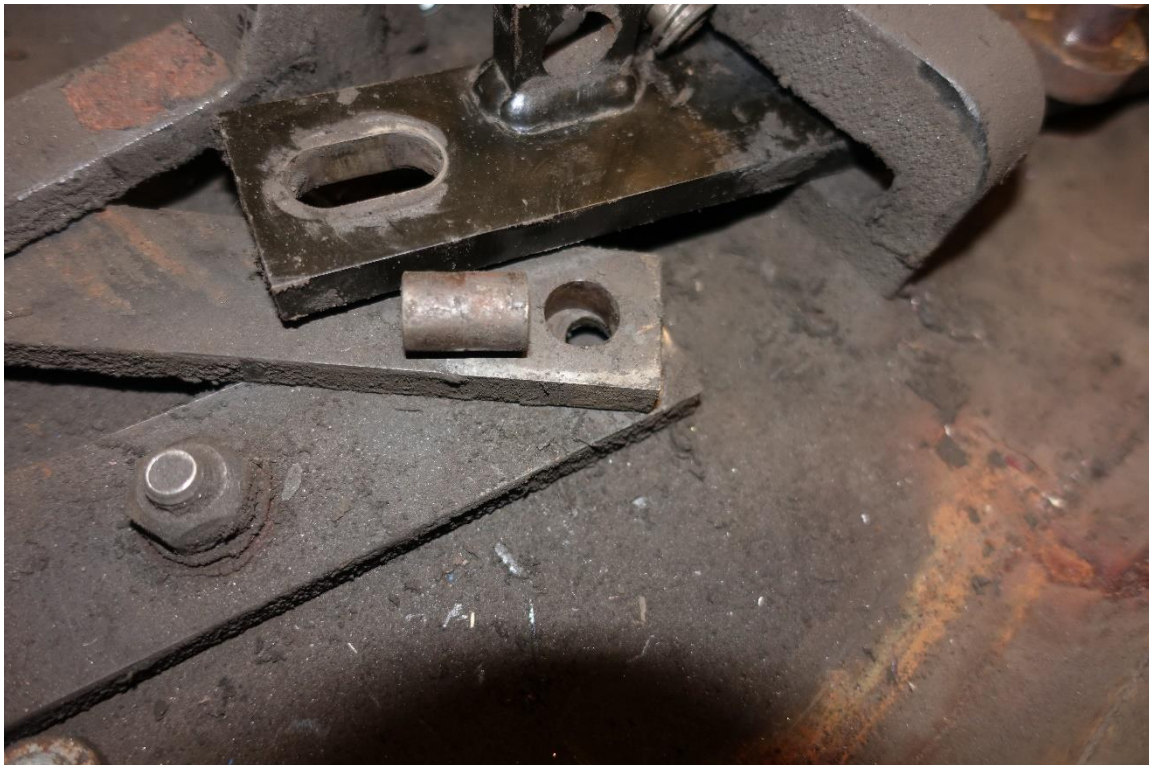
Figur 57: Forbindelse E

Forbindelse E: I befæstelsen kunne armen rotere om bøsningen som tiltænkt. Bøsning og hul i arm var rusten. Ingen tegn på smøring. Delene blev ikke målt op.

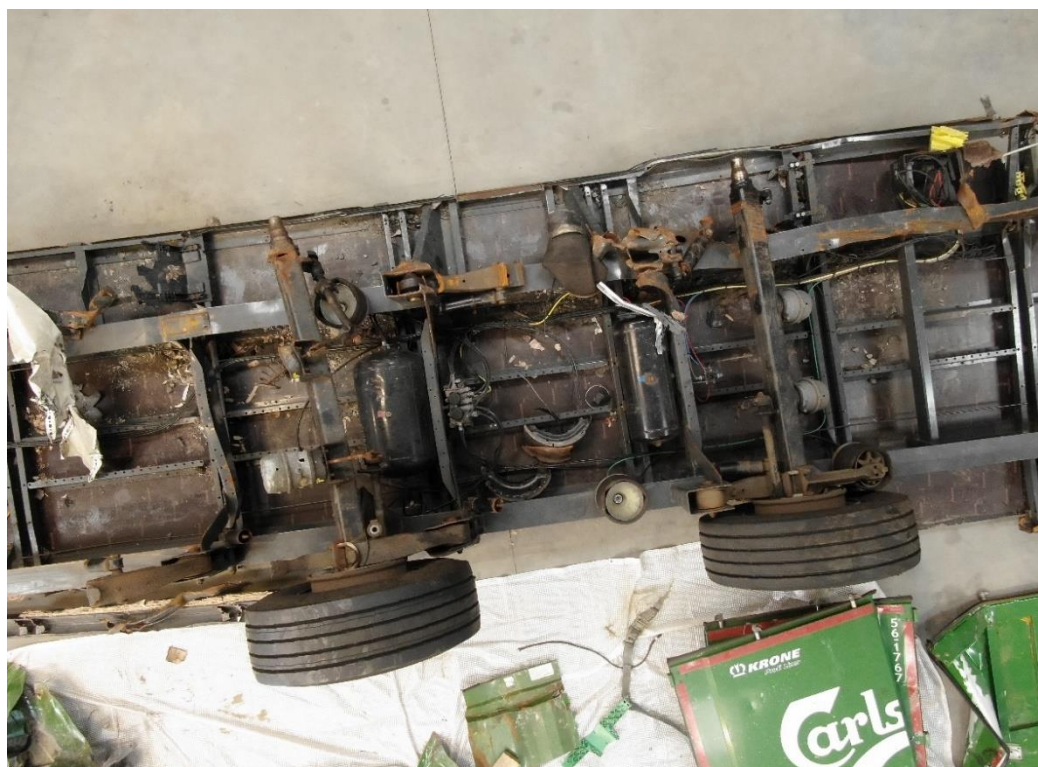
Den forreste komplette hjulaksel samt et af dens ophæng blev revet af og lavede dybe deformationer i de to kraftige langsgående profiler. Den anden og tredje hjulaksel var stadig fastgjort til ladet i et af deres ophæng. Deres venstre hjul med fælg og tromlebremse var revet af.

*Figur 61: Skader på sættevognstrailer i hjulområde*

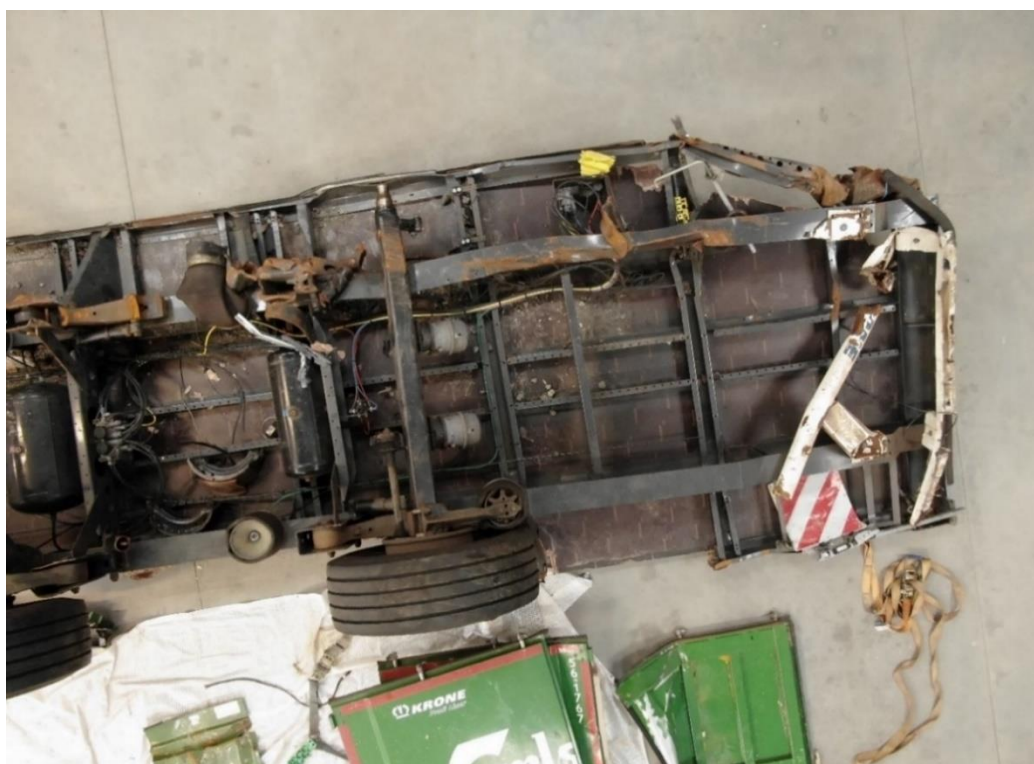
*Figur 62: Beskadigelser på bageste del af sættevognstrailer*

Venstre bagerste del af trailerladet var kraftig beskadiget.

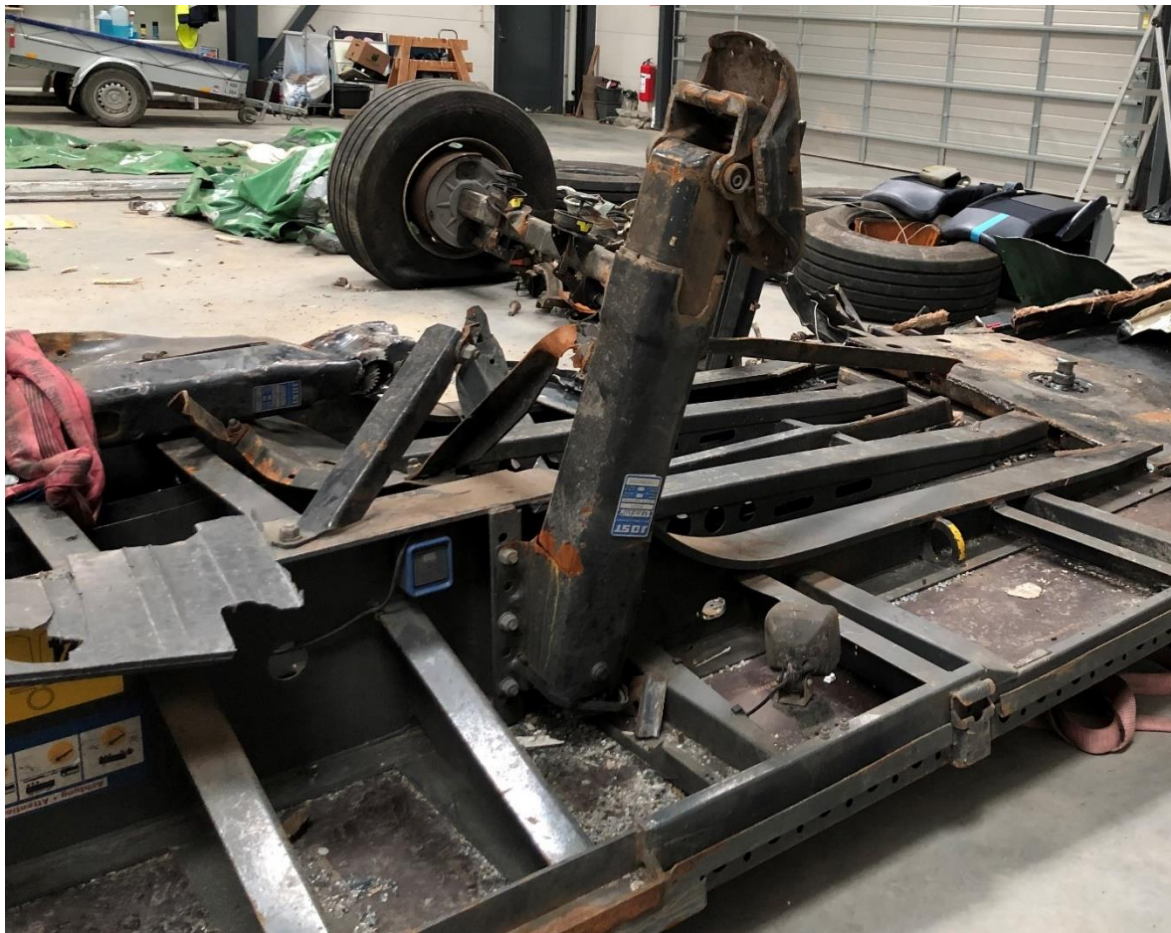
*Figur 63: Beskadiget venstre støtteben*

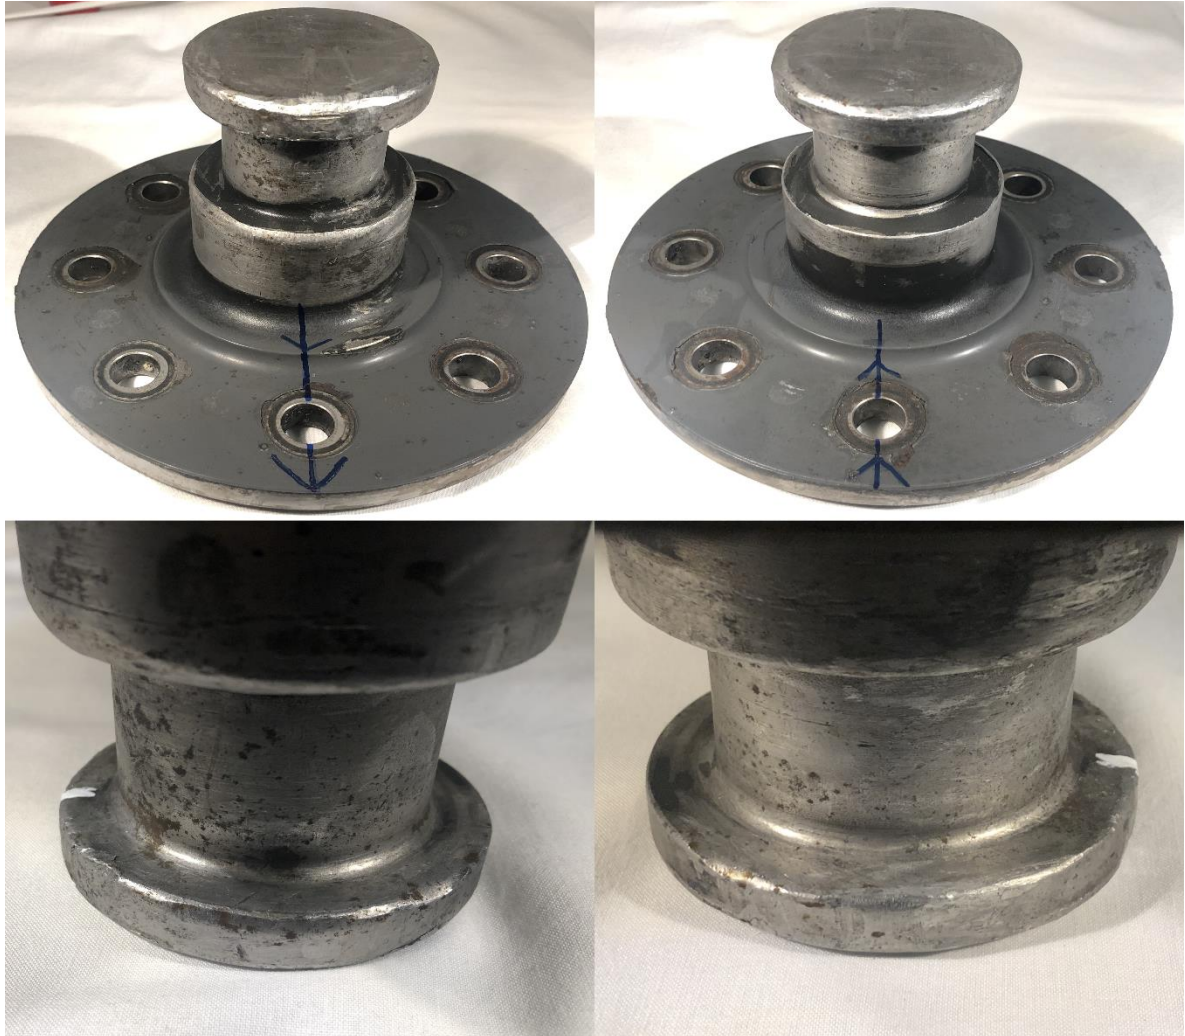
*Figur 64: Hovedbolt fra ulykkestreileren. Pile hhv. hvide streger markerer fremad i køreretningen*

synlige skader. Denne sættevognstrailer havde ikke en elektronisk boks installeret som kunne have registreret om traileren havde været bremsset inden kollisionen. Undersøgelsen af hovedbolten viste ikke tegn på overbelastningsskader. Hovedbolten bar præg af slid fra normal drift, men var i god stand sammenlignet med hovedbolte fra andre sættevognstrailere med tilsvarende km-stand.

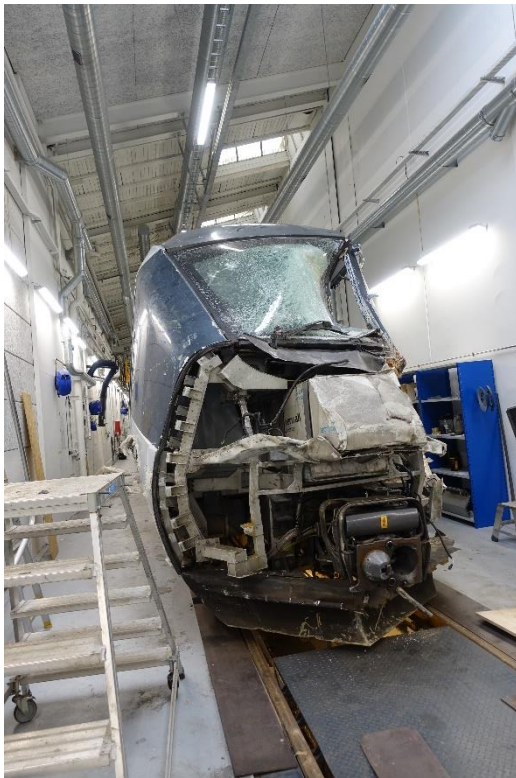
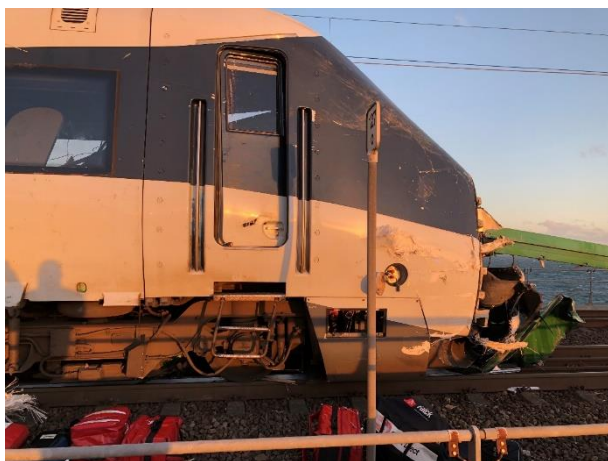
*Figur 74: Skader på højre side forrest*

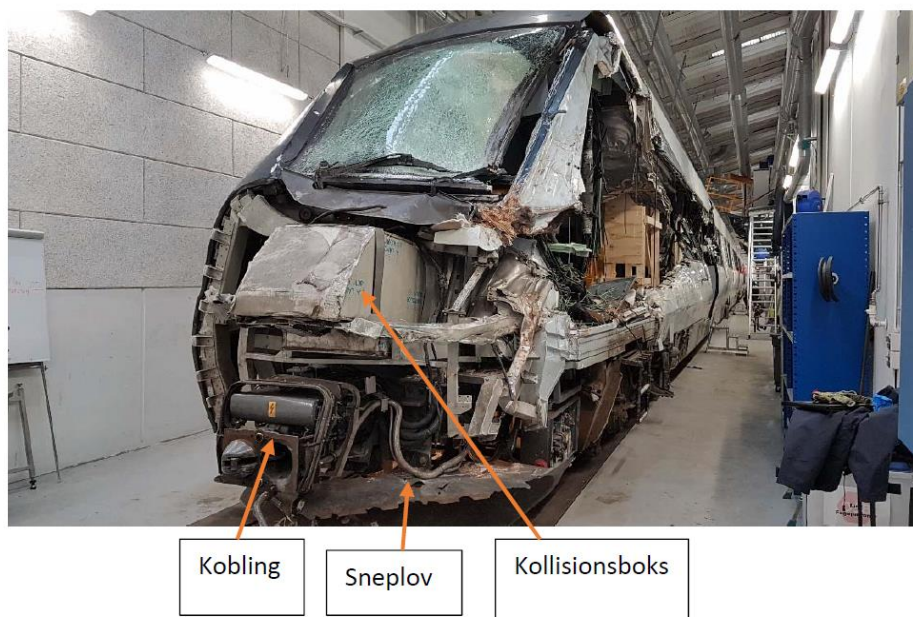
Skaderne på venstre side af førerrummet starter lige over gulvniveau ved den forreste lodrette hjørneprofil. Hele venstre side af førerrummet blev totalt revet op fra gulv til tagniveau. Lodrette og skrå førerrumsprofiler blev revet over.

Frontrudens venstre ramme var deformeret og venstre side af frontruden var fri af ruderamme og deformeret indad. Frontruden var totalt krakeleret.

Figur 75: Skader på front IC4

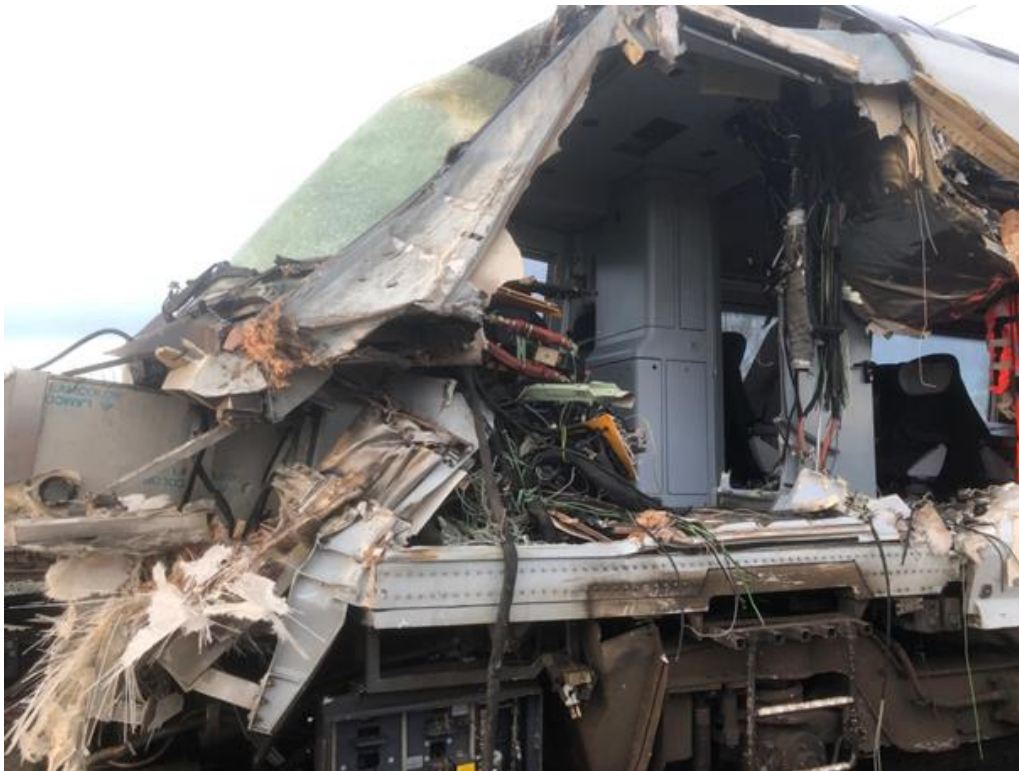
*Figur 76: Skader på venstre side, IC4*

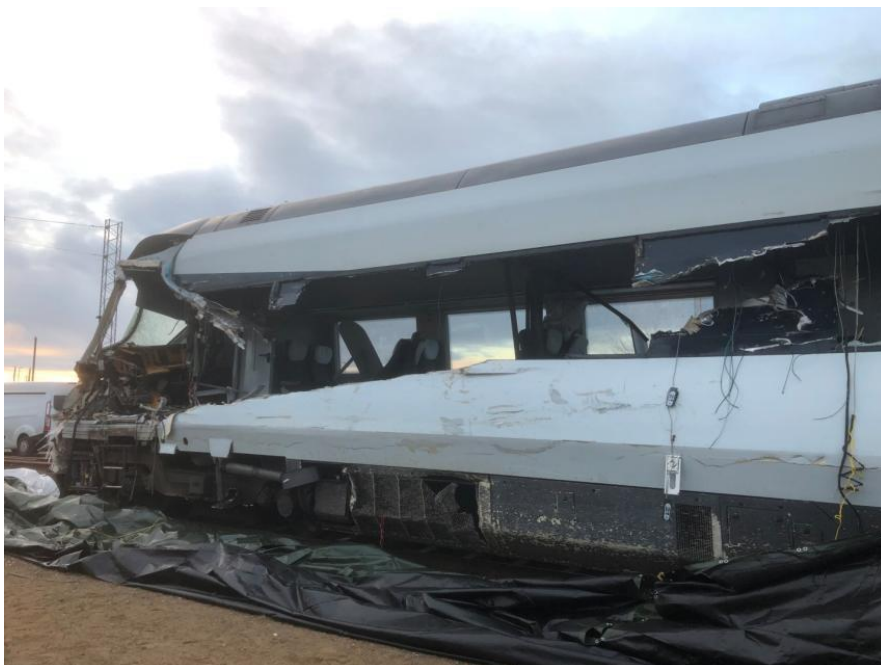
*Figur 77: Skader på venstre side, IC4*

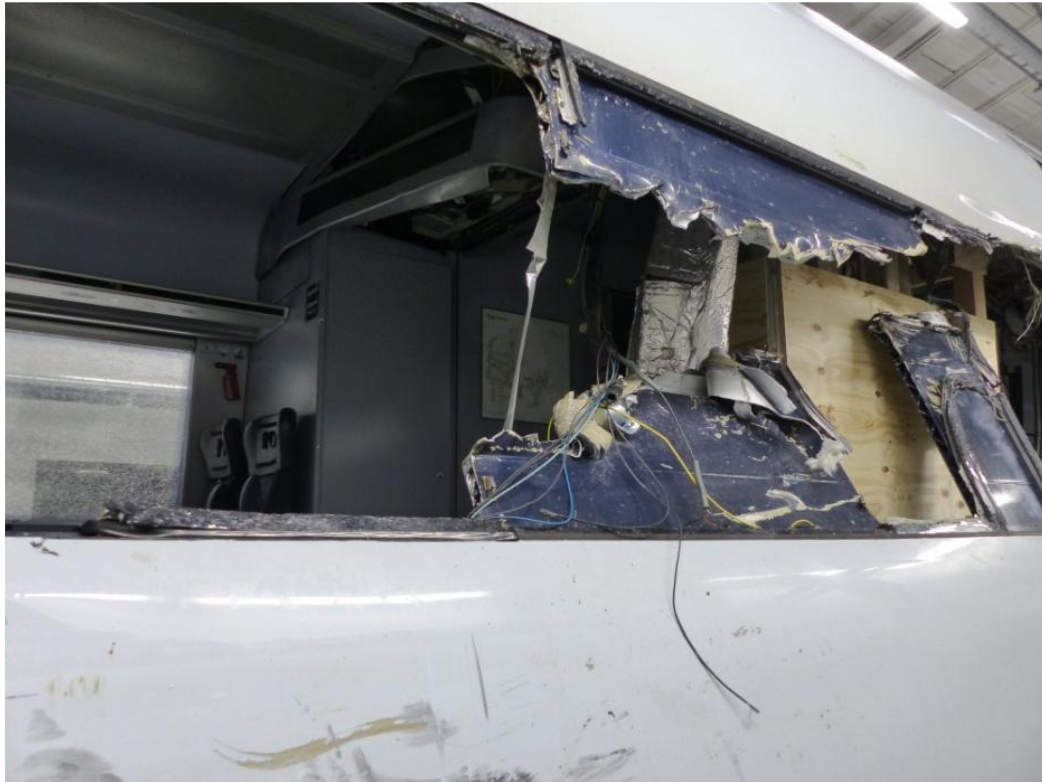
Hele venstre side af vognkassen fra lige bag førerrummet over gulvniveau og til øverste kant af vinduesudskæringen blev skåret op i en skrå vinkel af sættevognstraileren frem til 700 mm bag forreste indstigningsdøre.

*Figur 78: Vognkasseskade i området for indstigningsdør*
