# Undersøgelsesrapport

**Lyntog L 210 kollideret med sættevognstrailer fra  
godstog G 9233 på Storebæltsbroen (Vestbroen)**

**02.01.2019**

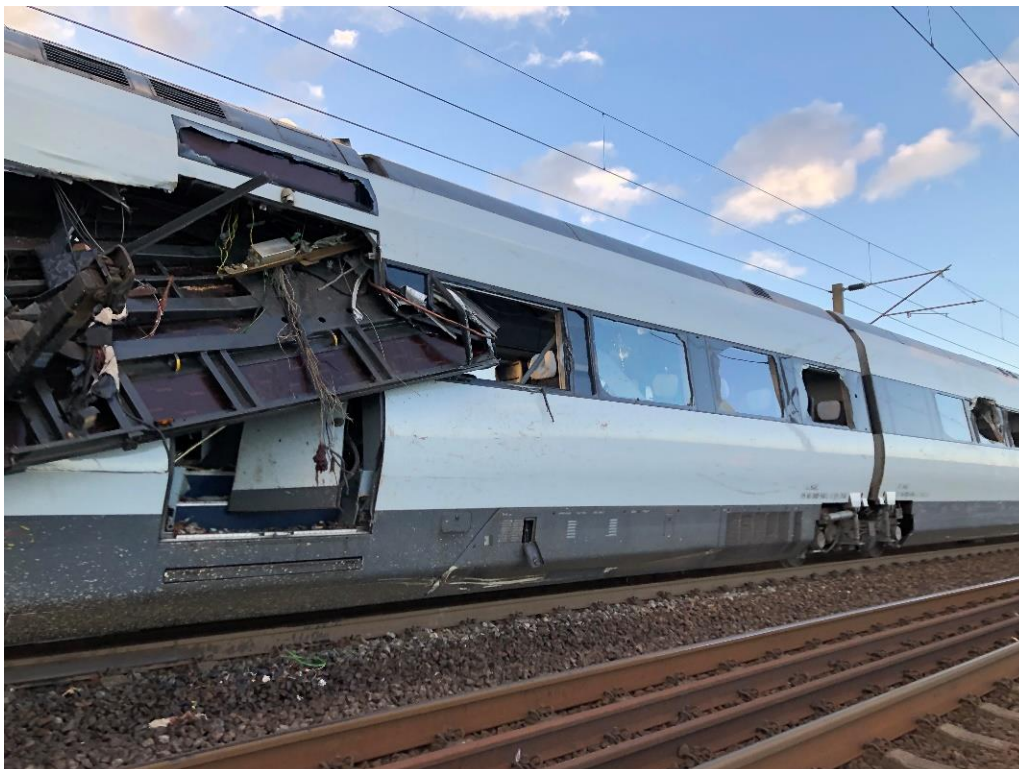
Figur 79: Trailerens indtrængen i vognkassen

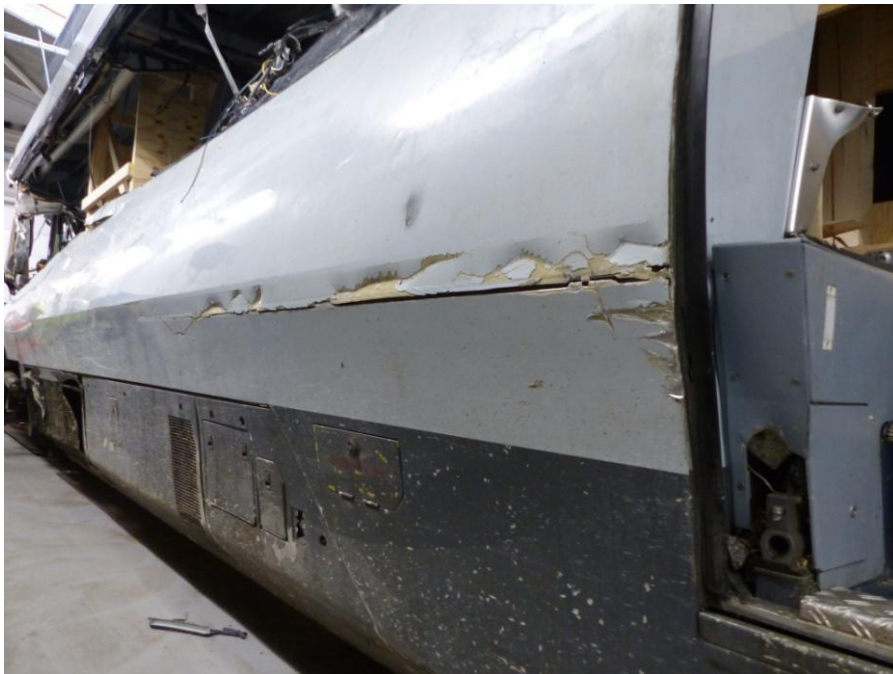
Den nederste del af vognkassens sidepanel, lige under hvor den ydre side af vognkassen ændrer sig og foran indstigningsdøren, blev på grund af vægten af sættevognstraileren og sidekræfter trykket indad, hvorved vognkassens panel revnede ved siden af svejsning (weld unzipping) over en længde på 2100 mm.

*Figur 82: Langsgående revne*

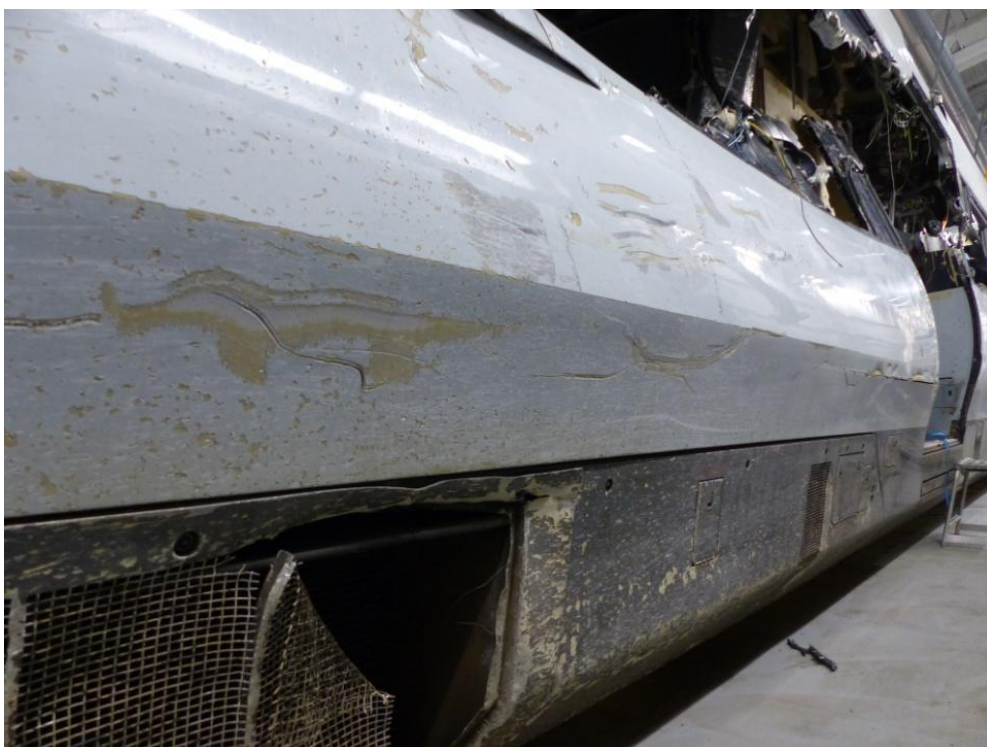
*Figur 83: Overfladeskader, forreste vogns venstre side*

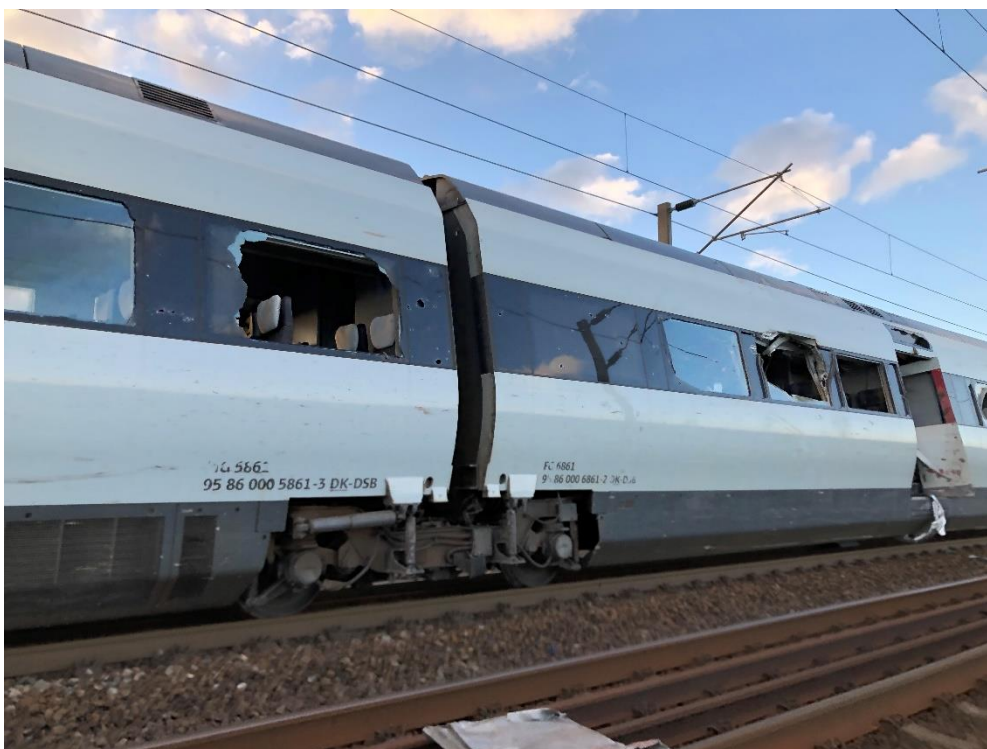
*Figur 84: Forreste del af anden vogn*

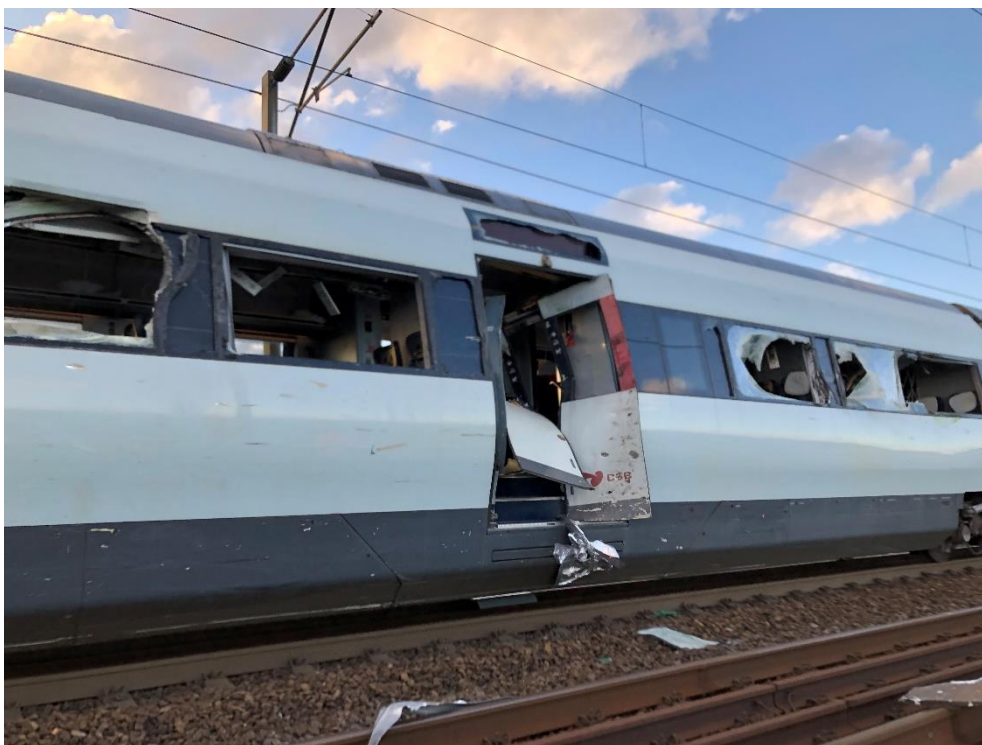
Det andet vindue foran indstigningsdøren var knust og vognkassestrukturen lige over vinduet var flået/skrallet op. Derudover var vinduesstolpen kraftigt deformeret i længderetningen med aftryk af noget rundt.

*Figur 85: Bageste del af anden vogn. Skader på indstigningsdøre og vinduesstolper*

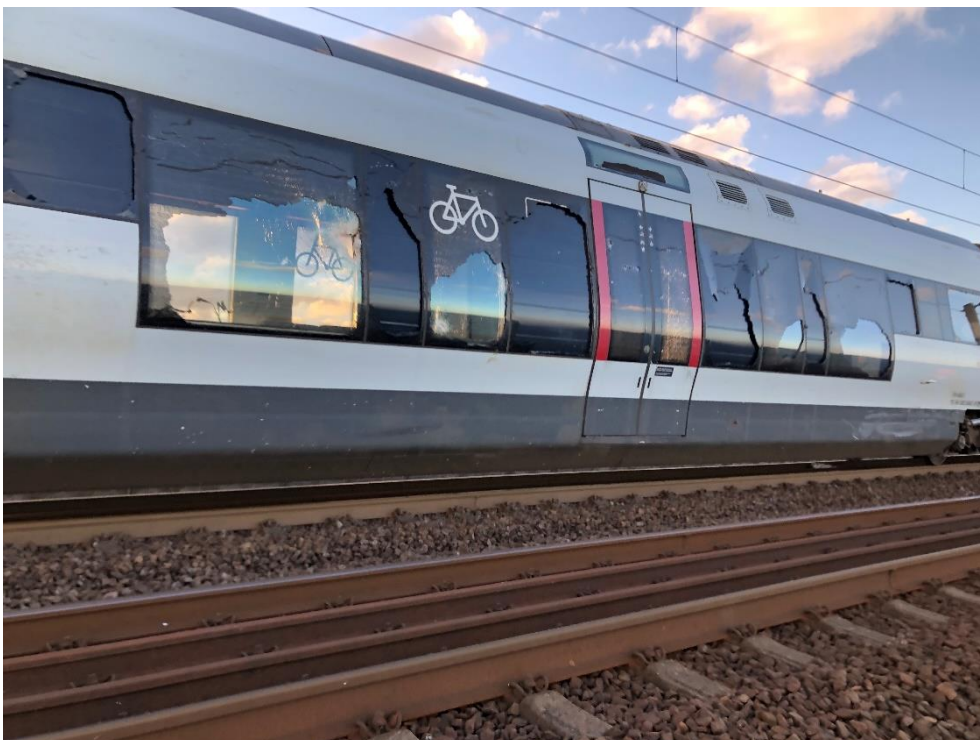
*Figur 87: Glasskader på venstre side*

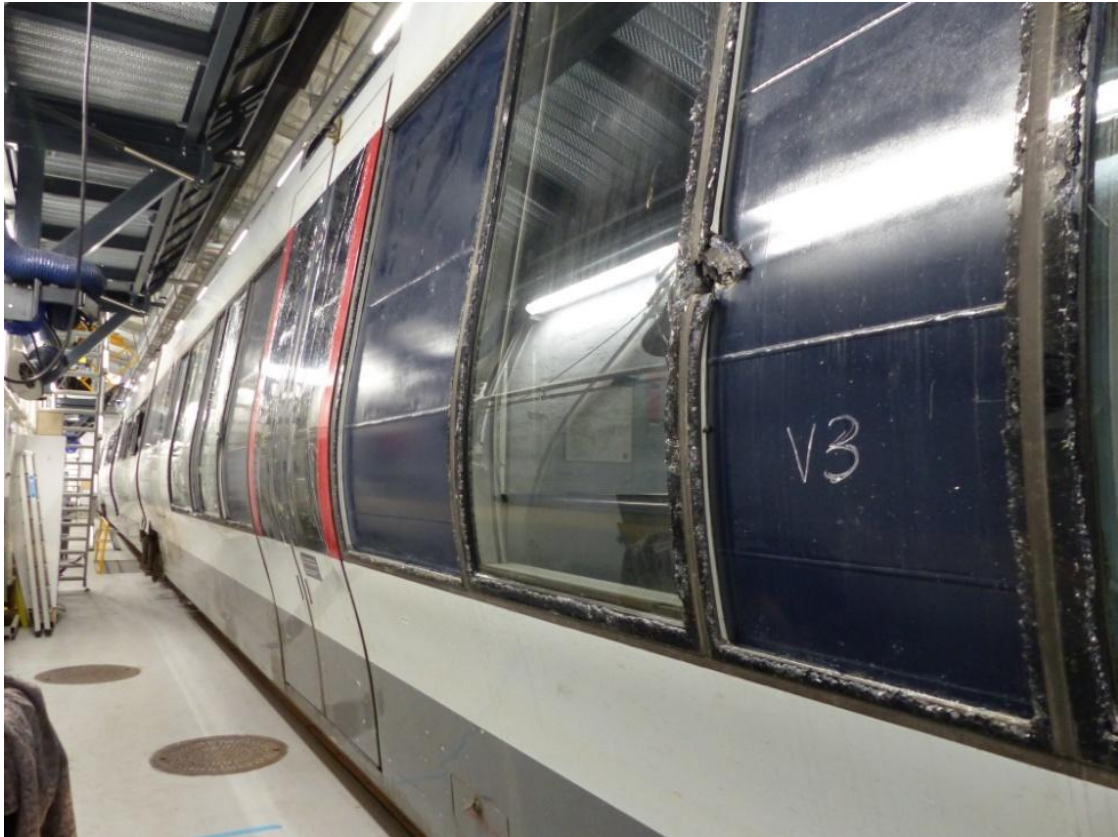
Der var kun skader på den tredje vogns venstre side. Skaderne var glasskader begrænset til de ydre glaslag og indgangsdøren var intakt. Se nedenstående billeder.

*Figur 88: Glasskader, venstre side*

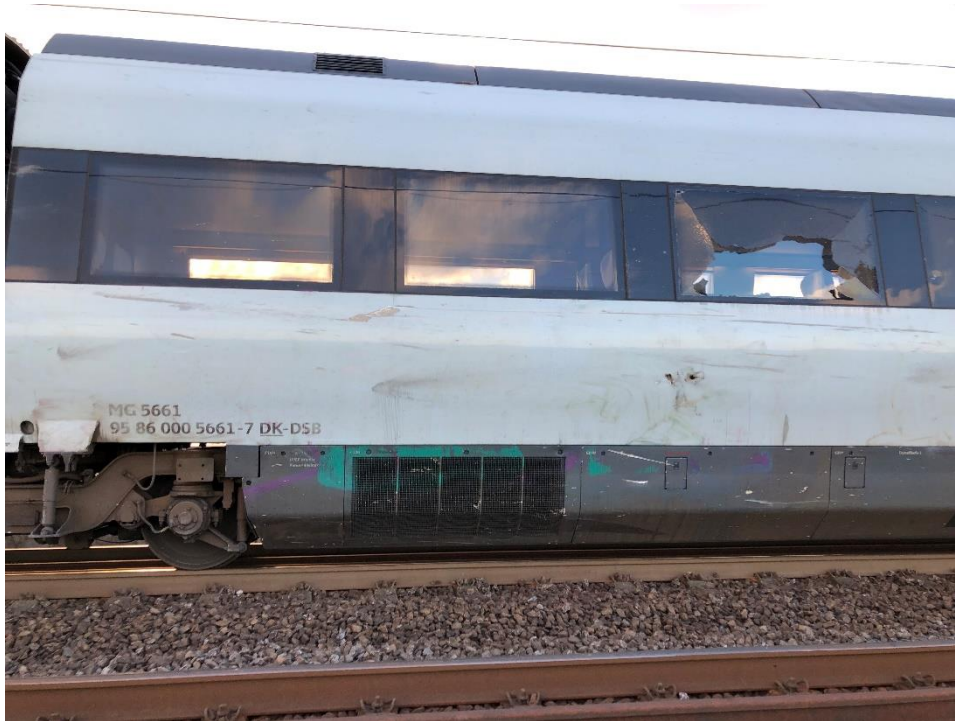
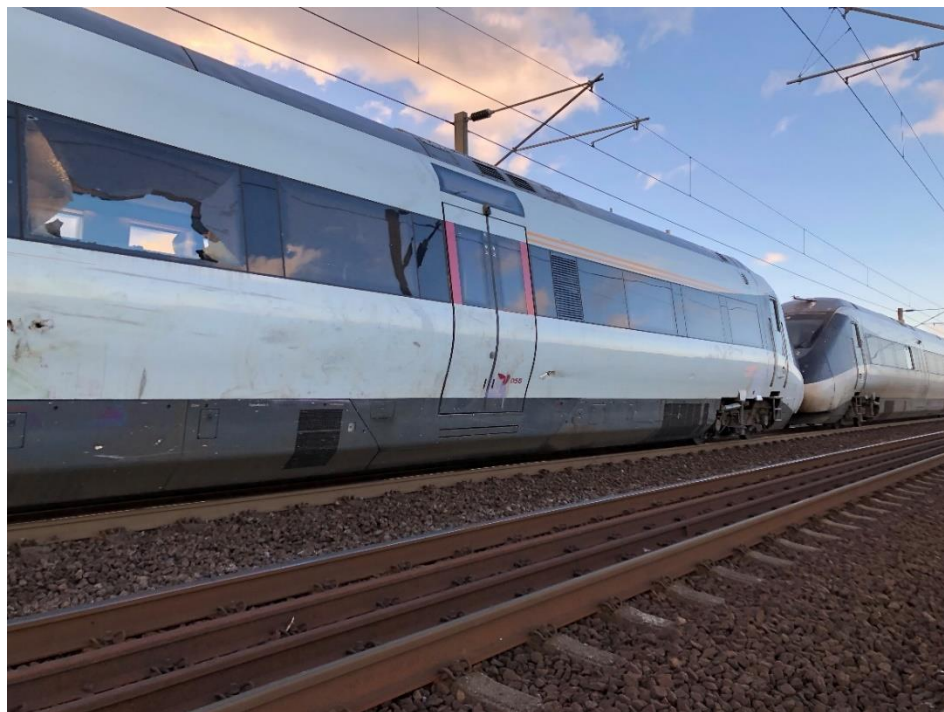
Der var kun skader på den fjerde vogns venstre side. Skaderne var glasskader begrænset til de ydre glaslag på et vindue. Derudover var der enkelte huller i den yderste plade af vognkassens sidepanel.

Figur 89: Skader på bageste del af vogn 4

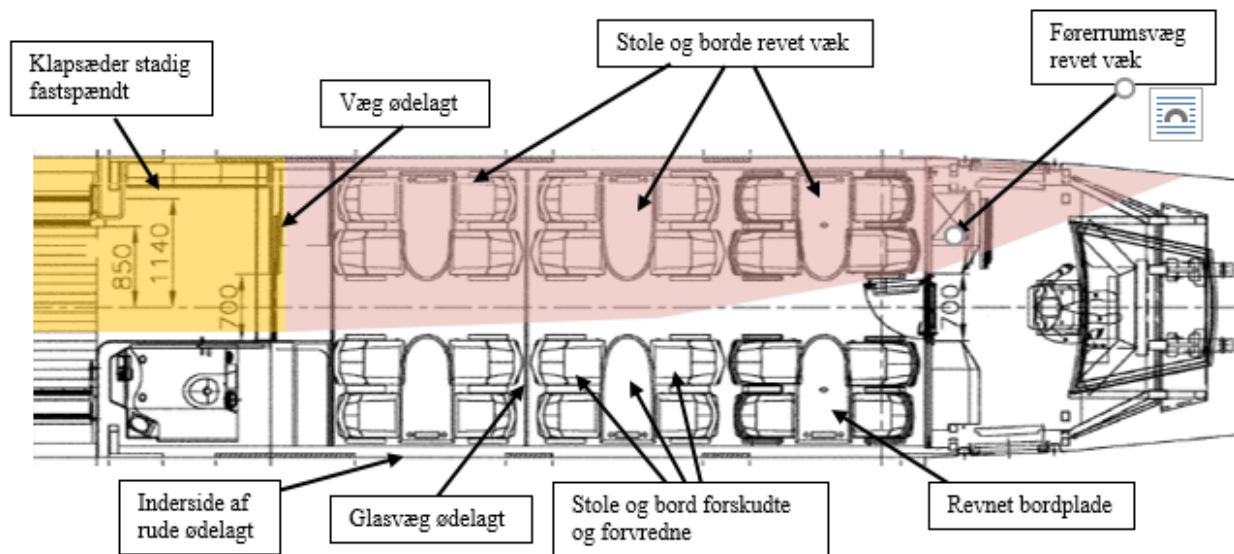
Venstre side af passagerafdelingen i den forreste vogn inkl. vestibule fik voldsomme skader under kollisionen. Se efterfølgende figur og billeder.

Figur 91: Skader i forreste del af vogn 1 MG 5861

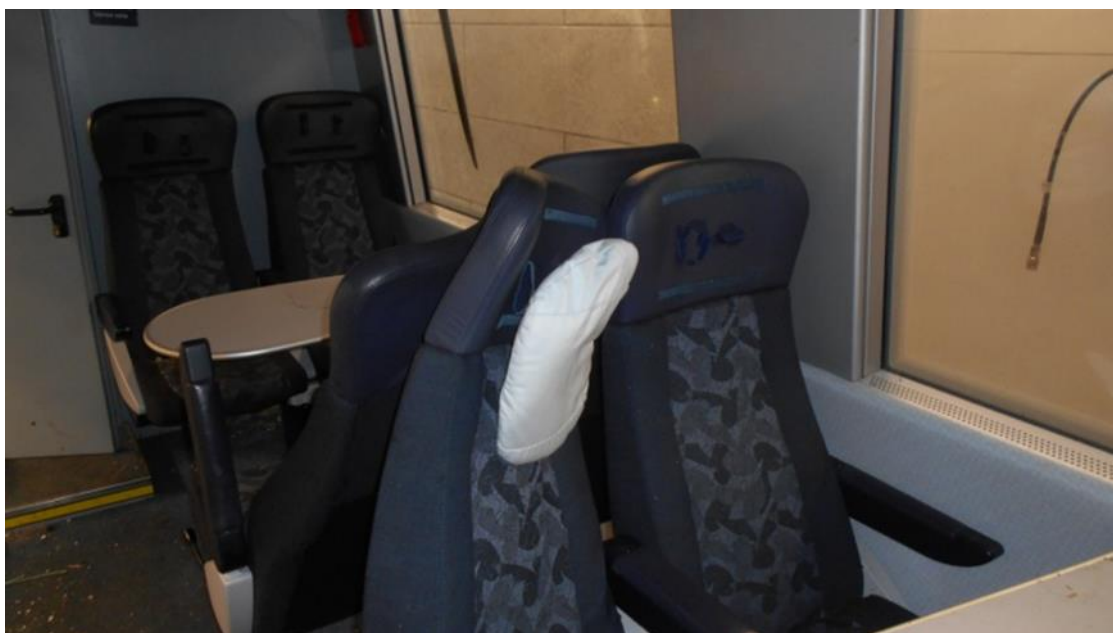
Figur 92: Tvistede og tilbagebøjede stoleryglæn. Pladserne 291 og 288

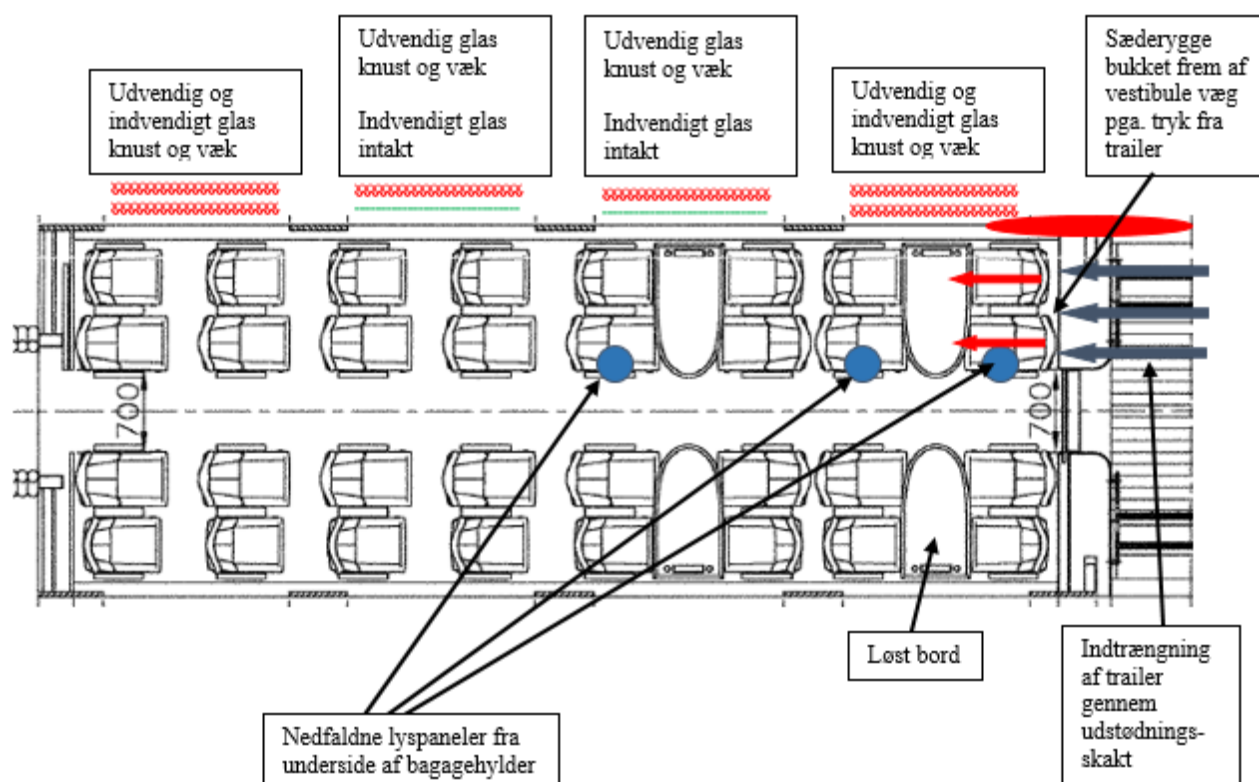
Figur 95: Skader i bageste del af vogn 1 (MG 5861)

Indtrængningen af sættevognstrailereren gennem venstre side af vestibulen bevirkede at vægpanelet blev skubbet ind på bagsiden af sæderyggen og skubbende disse frem. Frem var i dette tilfælde mod togets kørselsretning ved kollisionen. Ryggene var knækket og løse i deres frem og tilbage retning helt ned ved deres befæstelse til den vandrette del af sædet og var et sprødt overbelastningsbrud. Ryggene var dog ikke helt løse, så der var ikke noget der tyder på, at de kunne være til fare for andre passagerer. Se nedenstående figur.

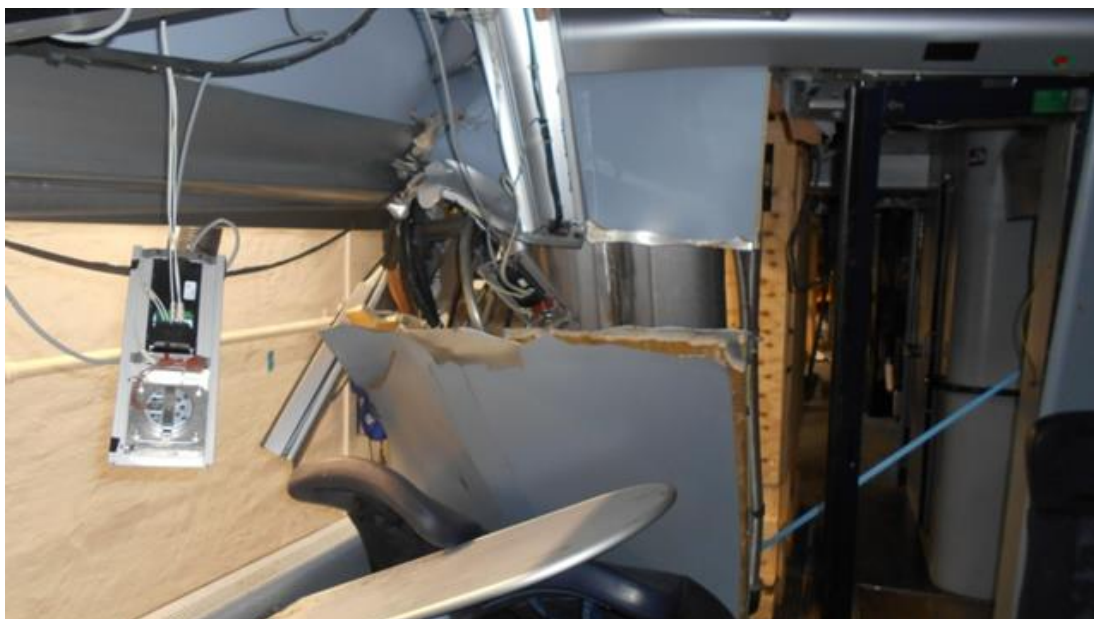
*Figur 96: Sæderne 254 + 256 (vindue) bukket fremad af vægpanel*

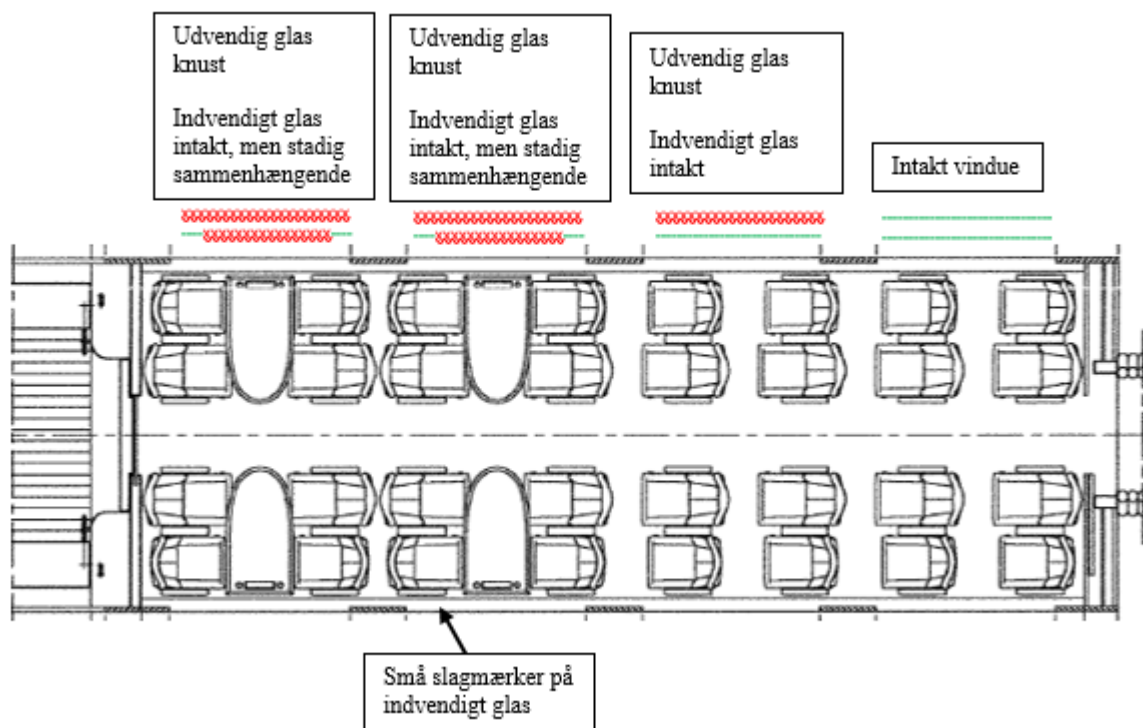
Vogn 2 blev ramt af mange objekter fra siden i vindueshøjde. Mange vinduer blev herved beskadiget og en vinduesstolpe blev trykket ind i passagerafsnittet. Desuden blev indstigningsdøren kraftigt beskadiget og trykket ind i vestibuleområdet.

Figur 100: Skader på forreste del af vogn 2 efter kollision

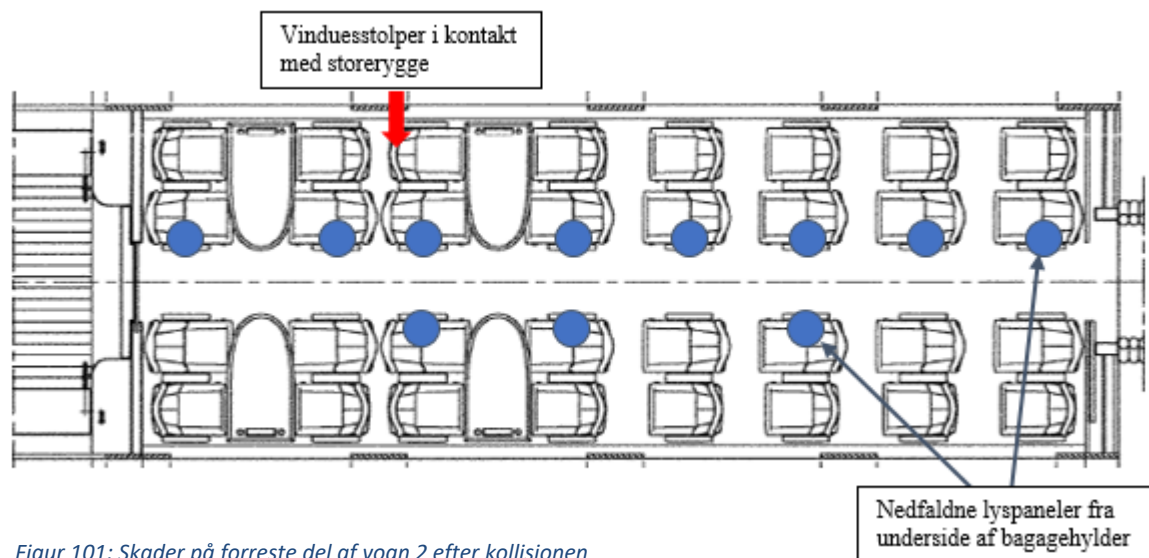
Figur 101: Skader på forreste del af vogn 2 efter kollisionen

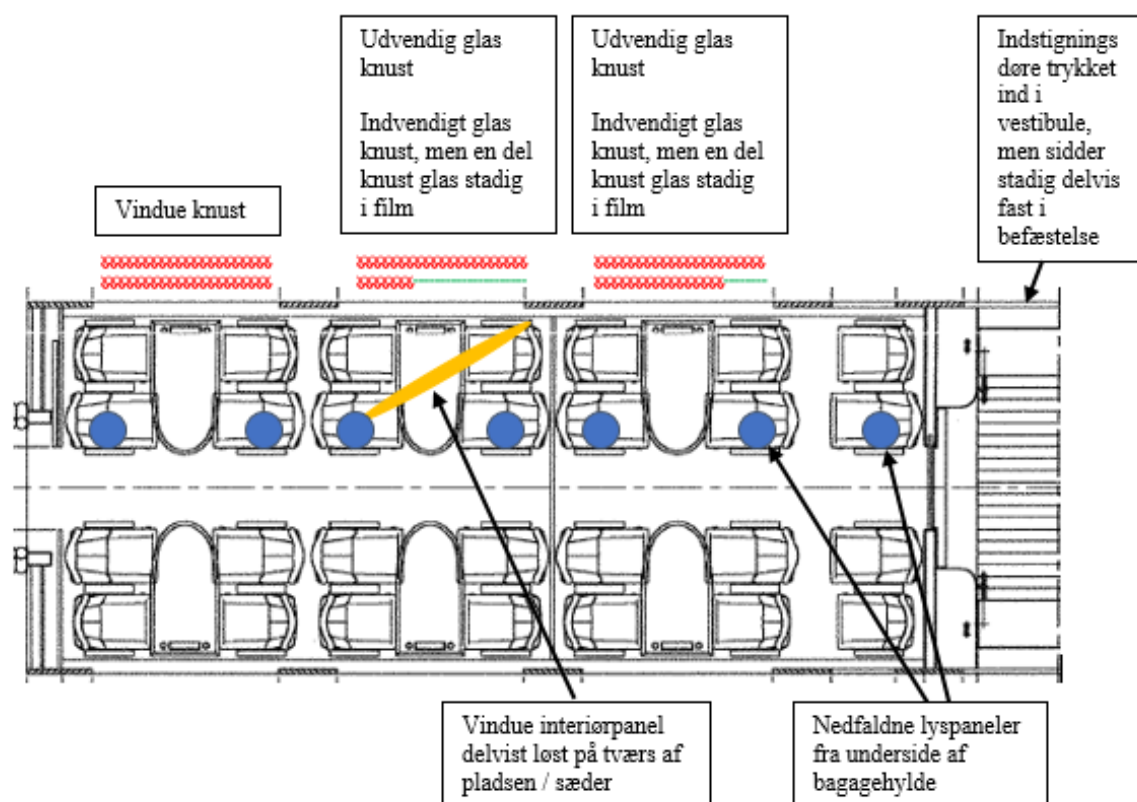
Figur 102: Dør- og vinduesskader Vogn 2 bageste del efter kollisionen

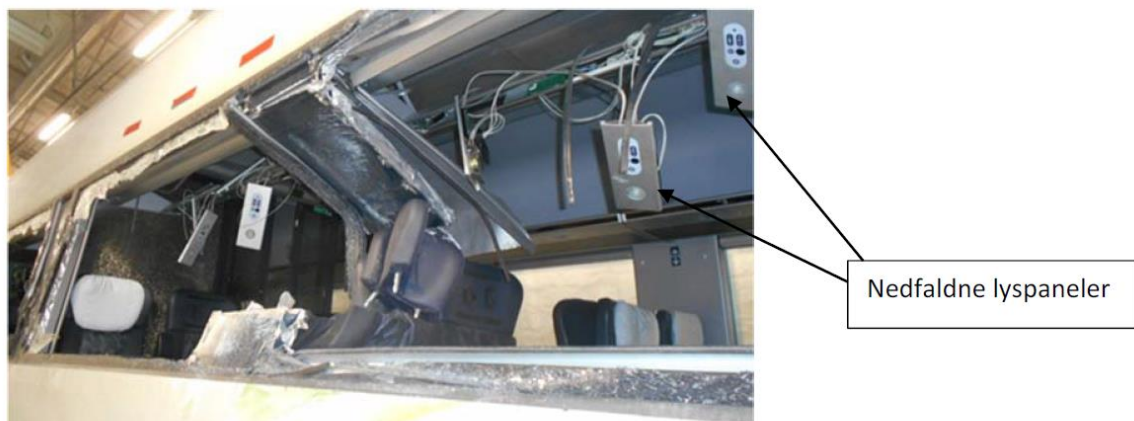
På trods af at decelerationen ved denne kollision var forholdsvis begrænset, var der mange lyspaneler, som var faldet ud fra deres befæstelse på undersiden af bagagehylderne. Disse lyspaneler har skarpe hjørner og kanter som ville kunne påføre skader på personer, men der foreligger ikke oplysninger om, hvorvidt passagerer i L 210 fik skader af nedfaldne lyspaneler.

Figur 103: Nedfaldne lyspaneler under bagagehylde

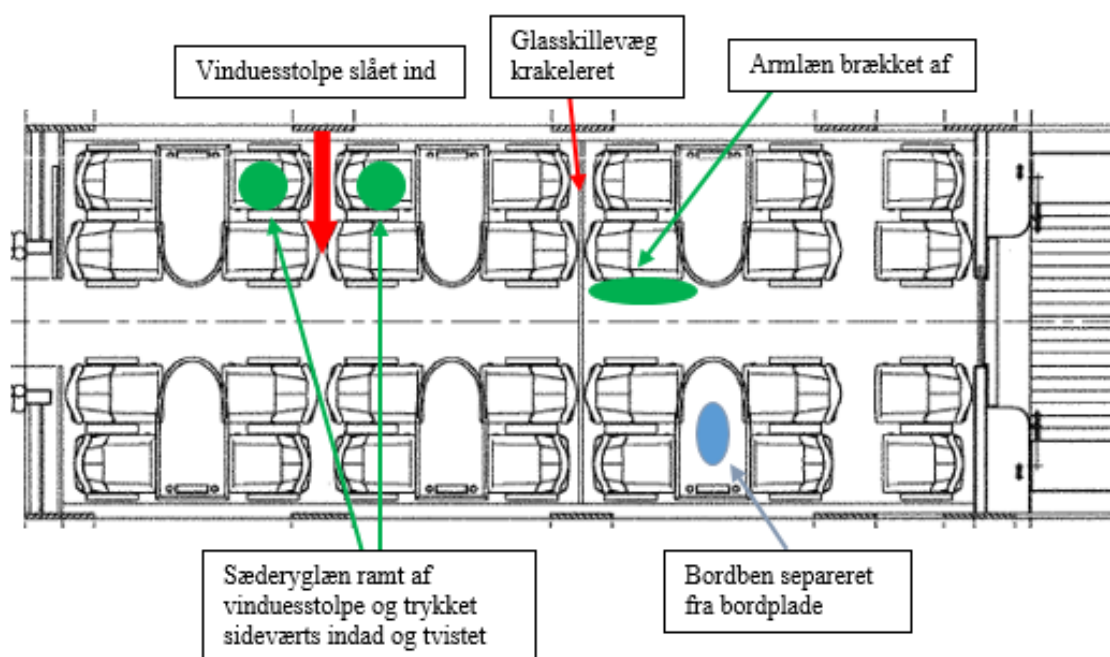
Figur 104: Sæde- og vinduesskader vogn 2 bagerste del

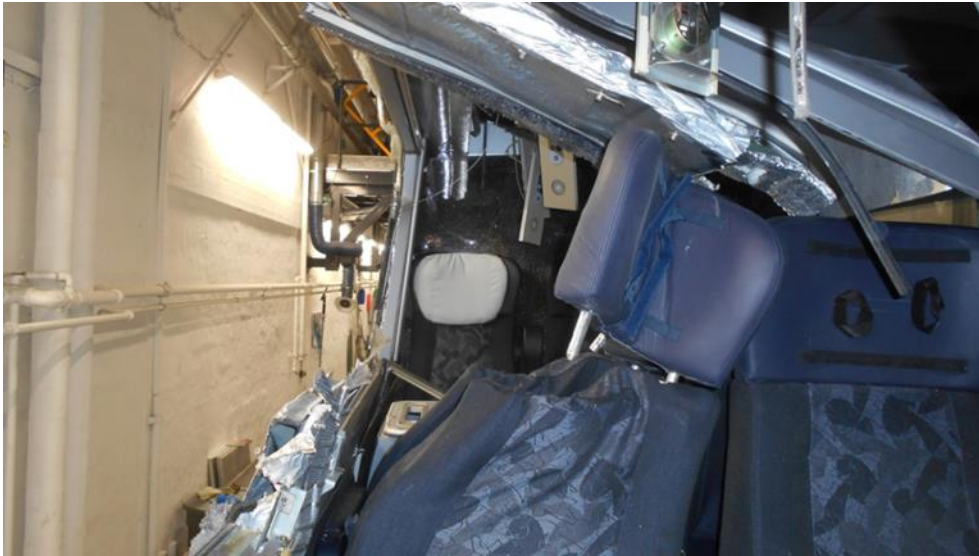
*Figur 105: Skader på sæde plads 146*

mellem sæderne 146 og 155 blev ramt med stor kraft. Den nederste svejsning af vinduesstolpen til sidepanelet knækkede, hvorved vinduesstolpen blev bøjet ind i kabinen og ramte sæderygge og nakkestøtter. Sæde 145 ved siden af er ikke blevet ramt.

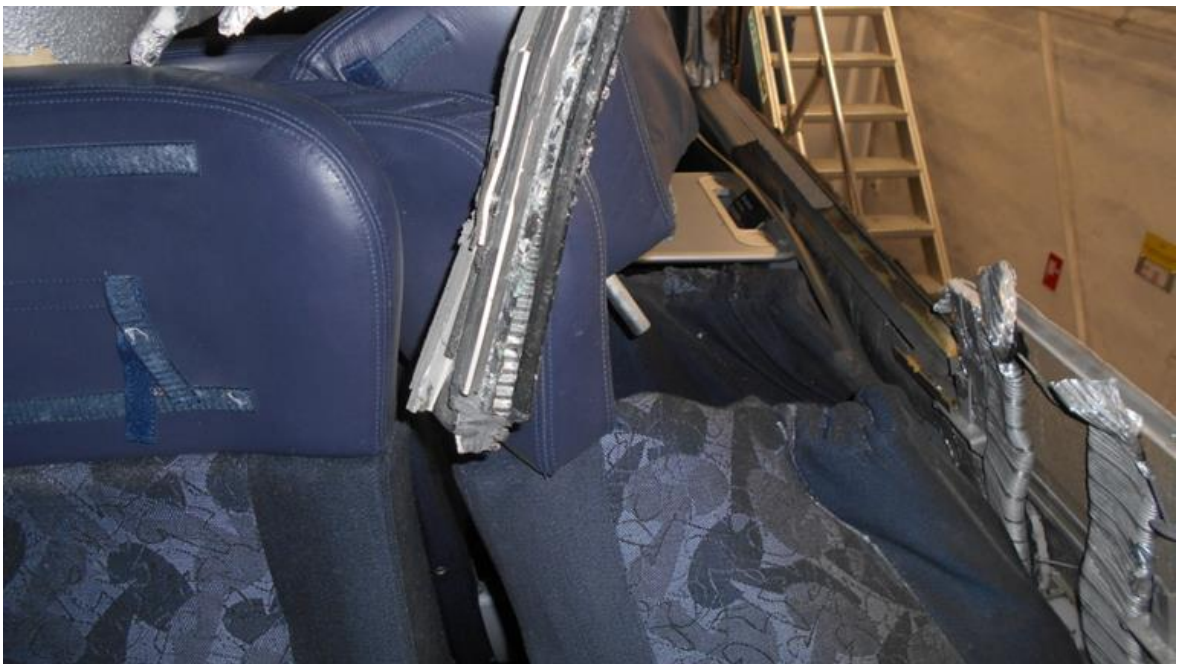
*Figur 106: Skader på sæde ved plads 155*

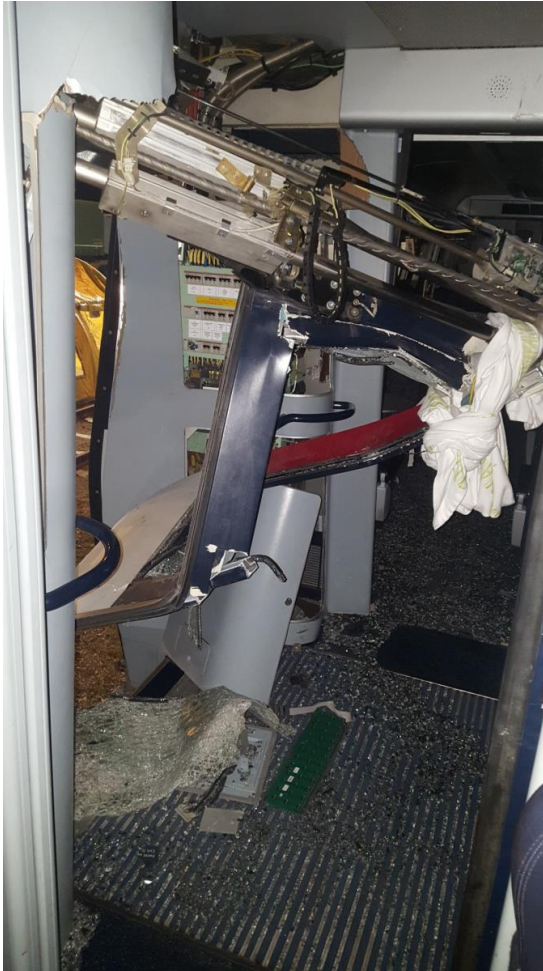
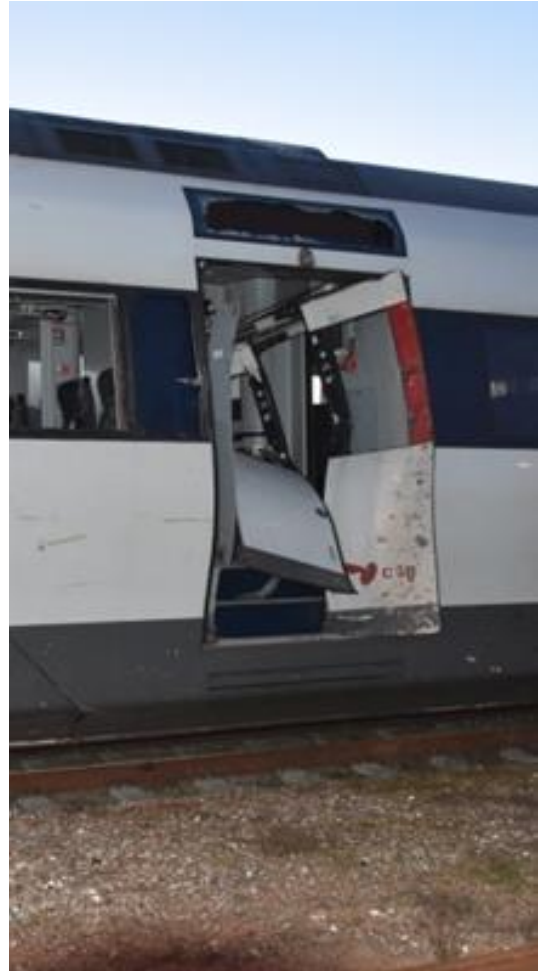
*Figur 107: Vogn 2. Skader på indstigningsdøre, venstre side*

Indstigningsdøren i venstre side mellem forreste og bagerste del af vogn 2 blev trykket ind i vestibule af udefrakommende objekt. Dørene havde stadig fat i det meste af deres befæstelser til vognkassen.

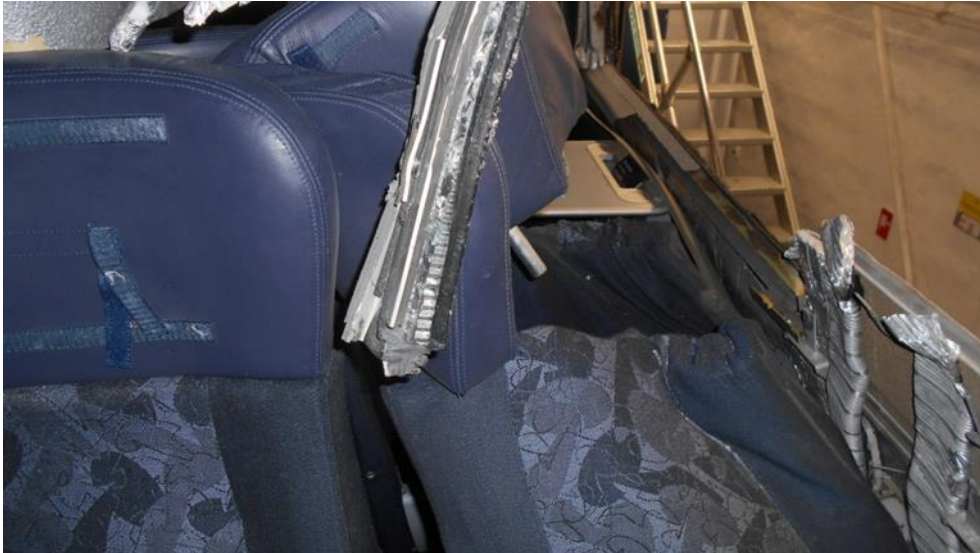
*Figur 110: Vinduesstolpe slået ind ved sæde 155*

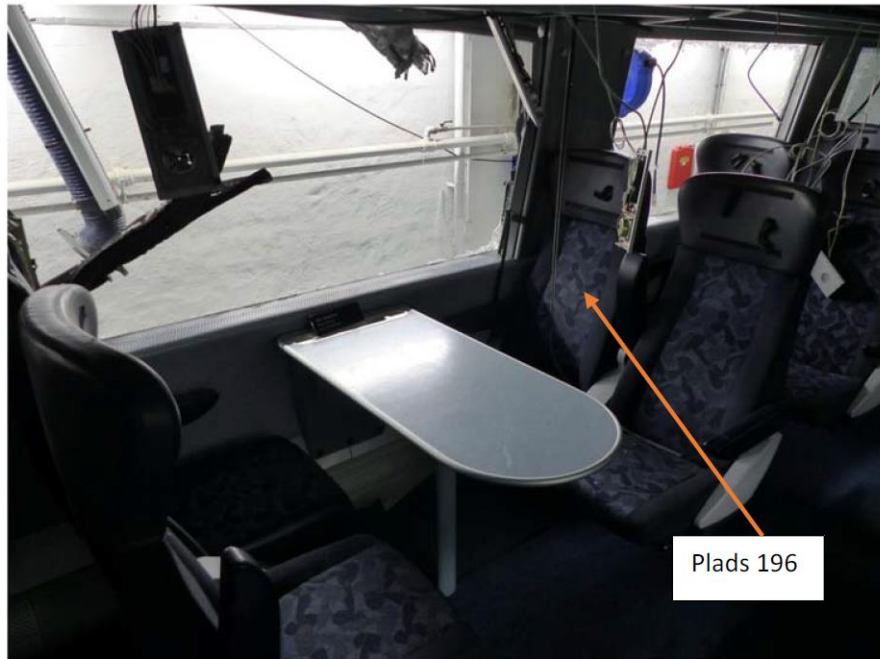
Passageren i sæde 196 fik to frakturer på hånd, som krævede operation. På denne position blev vognkassen på IC4 ramt kraftigt fra siden, hvilket bevirkede at en vinduesstolpe blev trykket ind. Man ser også en del løse dele hængende ind i passagerafsnittet som følge af beskadiget vindue/vinduesbeklædning efter den kraftige sidepåvirkning udefra. Se billede nedenfor.

*Figur 111: Sæde 196 - deformeret vinduesstolpe*
