# Undersøgelsesrapport

**Lyntog L 210 kollideret med sættevognstrailer fra  
godstog G 9233 på Storebæltsbroen (Vestbroen)**

**02.01.2019**

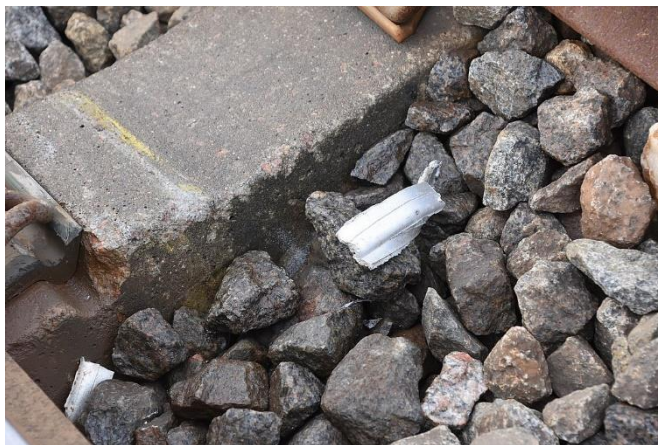
I (omkring) km 126,691 fandtes foruden skrabemærker på skinnehoved på sydligste beskyttelsesskinne, stumper af letmetal i skærverne mellem beskyttelsesskinne og køreskinne, en stump gul presenning og stumper af den gummi afskærmning, der skal sidde i toppen af sættevognstrailerens sidegardiner. Endvidere sås gul afslibning på sveller ved sydligste køreskinne.

*Figur 4: Km 126,691 letmetalstumper og gul afslibning fra trailers tagpresenning.*

Her (km 126,691) fandtes også flere beskadigede sveller, hvor bl.a. en svelle var flækket og svellskruen revet op.

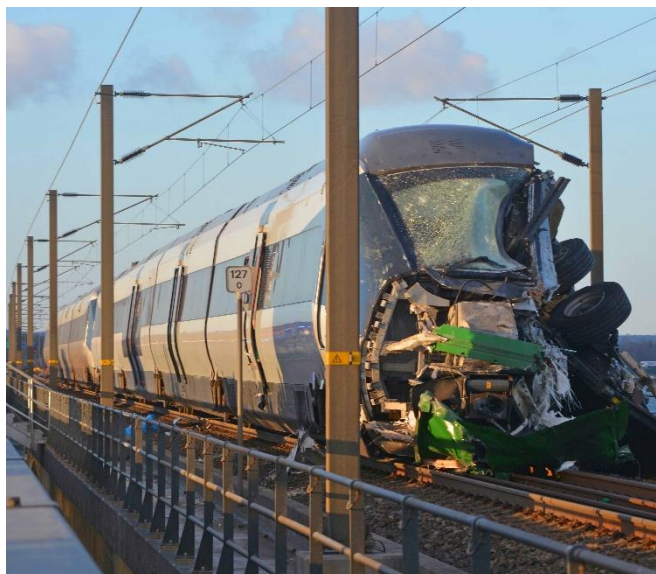
Frontruden var krakeleret og bukket og en vange fra det, der viste sig at være højre side af sættevognstraileren, stak frem.

Førerrummets venstre side og dør var helt væk og frem til indstigningsdørene i forreste vogn domineredes billedet af en sættevognstrailer, der lå med bunden i vejret og havde banet sig vej gennem vognsiden og vognen til første vestibule (dør 7); højre bageste hjørne lå i skærverne op mod godstogets spor (det nordlige spor).

*Figur 8: Km 127,0. Lyntoget ved Havarikommissionens ankomst til ulykkesstedet.*

Sættevognstrailerens to bageste aksler sad fortsat på sættevognstraileren med dækkene fra sættevognstrailerens højre side ind mod lyntoget. På akslernes venstre side manglede hjulene. Sættevognstrailerens tredje og forreste aksel, var ikke at se (den fandtes efterfølgende i km 127,490). På sættevognstrailerens bund lå dele af MG 5861's side.

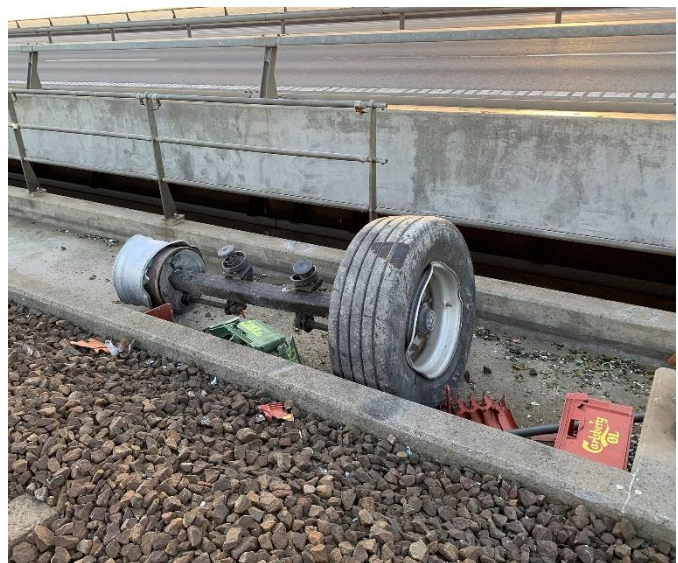
I km 127,490 lå sættevognstrailerens manglende aksel – med fælg og dæk i den ene ende og fælg i den anden – på jernbanebroens fortov nærmest motorvejsbroen. Den havde beskadiget køreledningsmasten samme sted.

Figur 10: Km 127,490. Trailerens aksel med dæk og fælg. Fortov mod motorvejsbro.

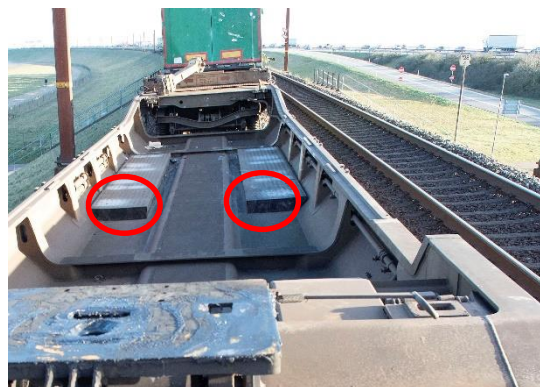
Den pågældende lommevogn har en ændring, der består af et gulv, der fire steder er hævet med 155 mm. Tilpasningen består af fire områder på hver 4000 mm i længden og 155 mm i højden, hvor der er monteret massivt lærketræ, beklædt med skridsikker dørkplade i aluminium på den øverste flade, se Figur 20.

Ændringen er sket i et samarbejde mellem tidligere bruger Railion DK og AAE og blev udført i 2009 af 3H Teknisk Service ApS i Fredericia. Railion DK var på tidspunktet ihænde have af lommevognen. Ombygningen af 26 lommevogne foregik på Carlsbergs område i Fredericia og udført efter en håndtegnet skitse. Det har ikke været muligt at skaffe tegninger eller dokumenter, der beskriver installationen.

Figur 20: Gulv hævet 155 mm

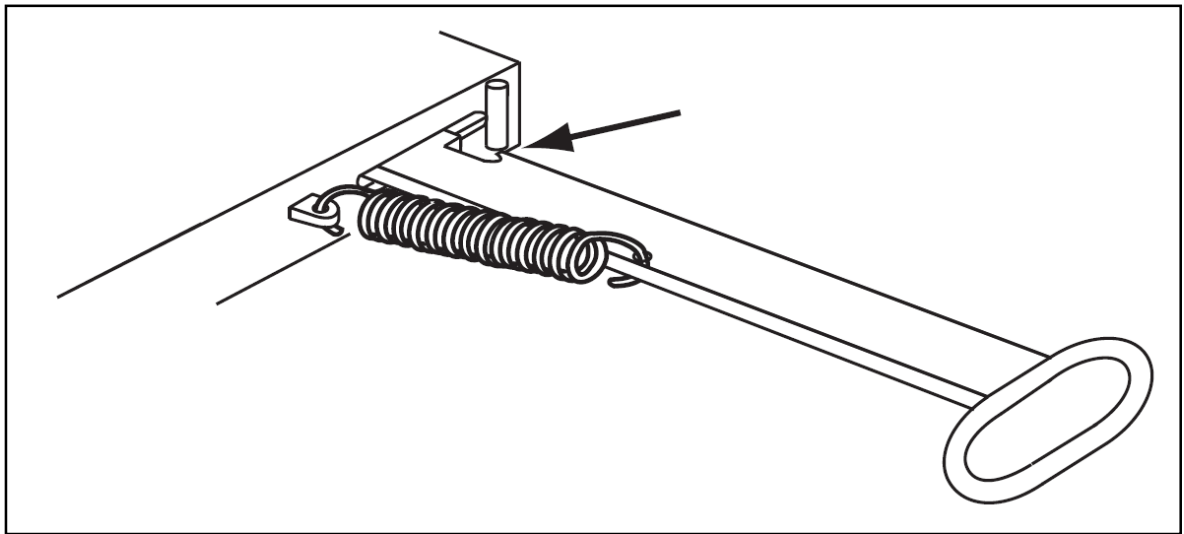
Skamlen kunne holdes i ulåst position (hovedbolten frigjort) ved at et eller begge betjeningshåndtags udskæring (hak) blev placeret på en lille cylinder, der var svejst fast på skammelpladen. Ifølge producentens manual var skamlen låst, når betjeningshåndtaget var i fuldt tilbagetrukket position og udskæringen i betjeningshåndtaget ikke længere var synlig. Manualen beskrev ikke, hvordan man kunne være sikker på, at betjeningshåndtaget var i fuldt tilbagetrukket position.

Figur 28: Betjeningshåndtag for lås i skammel

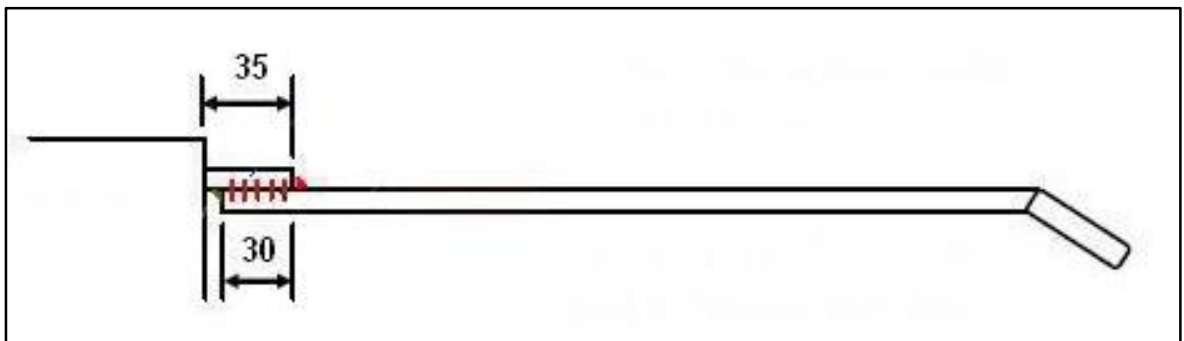
En senere modifikation af betjeningshåndtaget, havde ændret udseendet af dette. Modifikationen havde til formål at skabe mere luft mellem betjeningshåndtaget og en ovenstående sættevognstrailer. Betjeningshåndtaget blev derfor skåret over og svejst sammen på undersiden, og der blev lavet nyt hul til fjederen, for at bevare den samme afstand. Modifikationen gjorde at der per design blev efterladt et mellemrum på 5 mm imellem forskydningen på betjeningshåndtaget og skammelpladen.

Figur 29: Betjeningshåndtag for lås

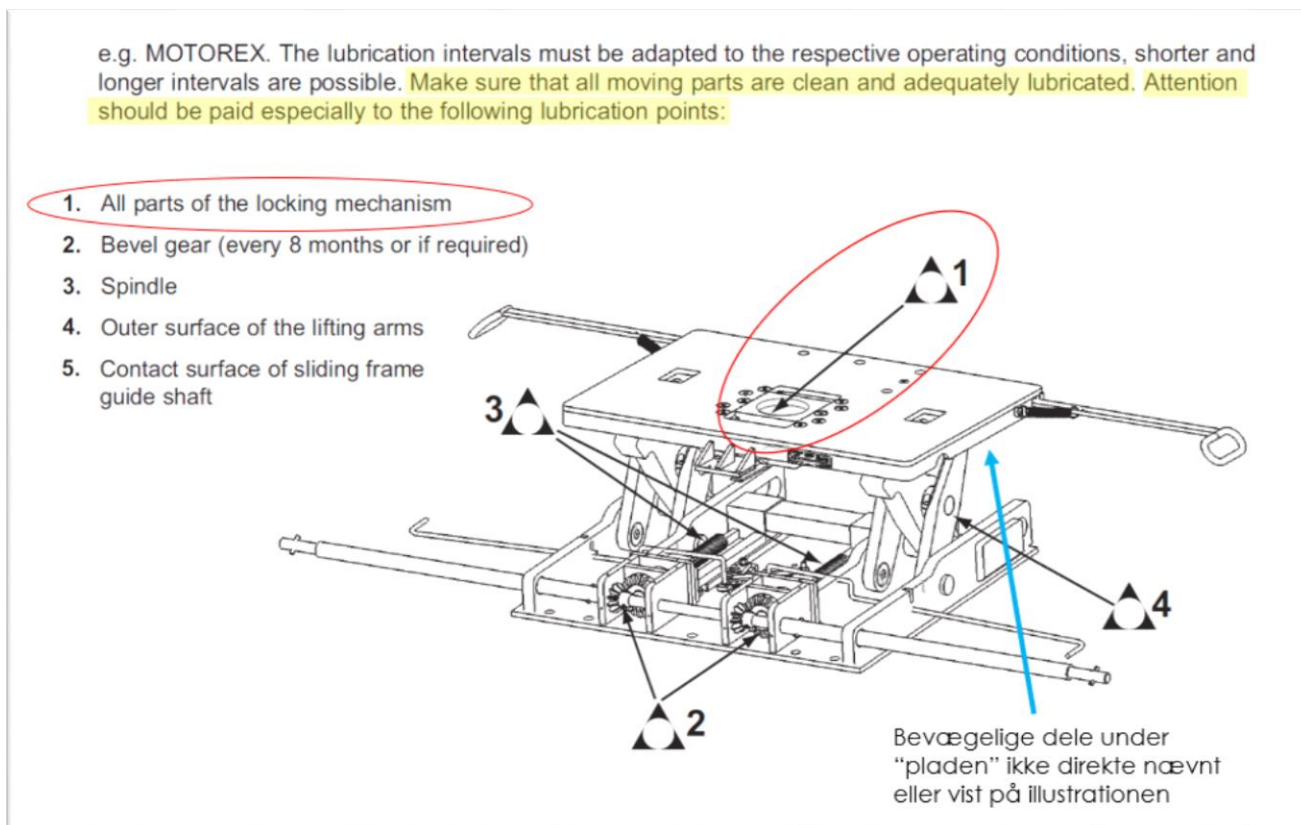
Figur 34: Illustration fra FW6170-07 med bemærkninger

Som det fremgår af Figur 34, er det i teksten præciseret at alle bevægelige dele af låsemekanismen kræver særlig opmærksomhed. Illustrationen viser dog kun låsens synlige del (Markeret med rød cirkel og referencen "1"), hvilket kan være kilde til misforståelser. Låsemekanismens bevægelige dele befinder sig under toppladen, se Figur 35.

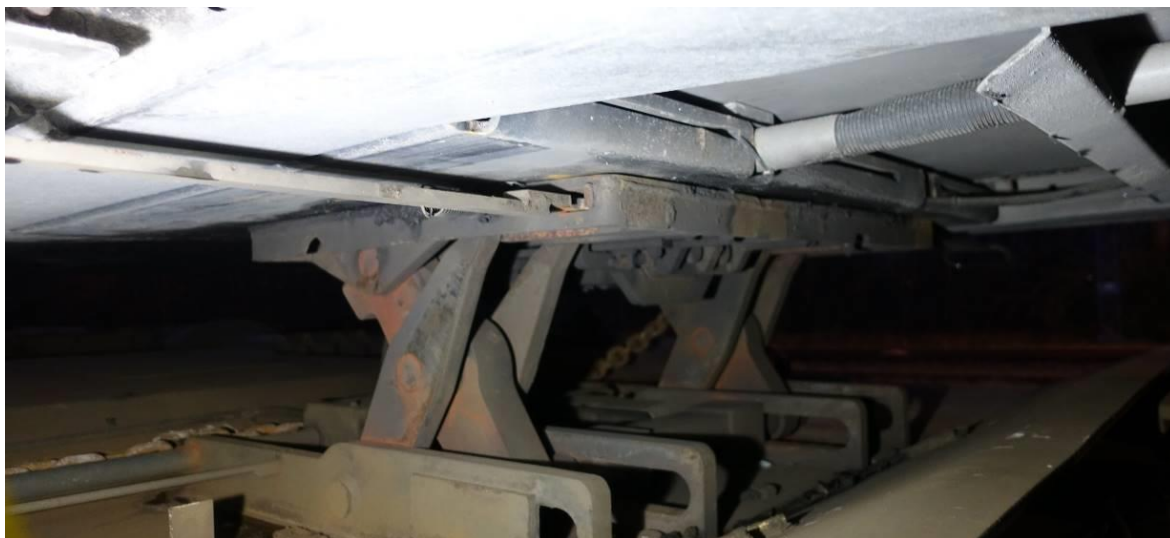
Figur 44: Skammel under sættevognstrailer i position 3. Håndtaget til låsen kunne ikke bevæges

I position 3 blev det konstateret, at låsemekanismen på skamlen havde sat sig fuldstændig fast i en position, hvor betjeningshåndtagene var trukket langt ud. I dette tilfælde var udskæringen på betjeningshåndtaget synlig, og i en position der stort set var overens med den placering, den ville have når skamlen var låst op (udskæringen siddende på cylinderen på skammelpladen). Sættevognstraileren, der var læsset på denne position vejede 21 tons.

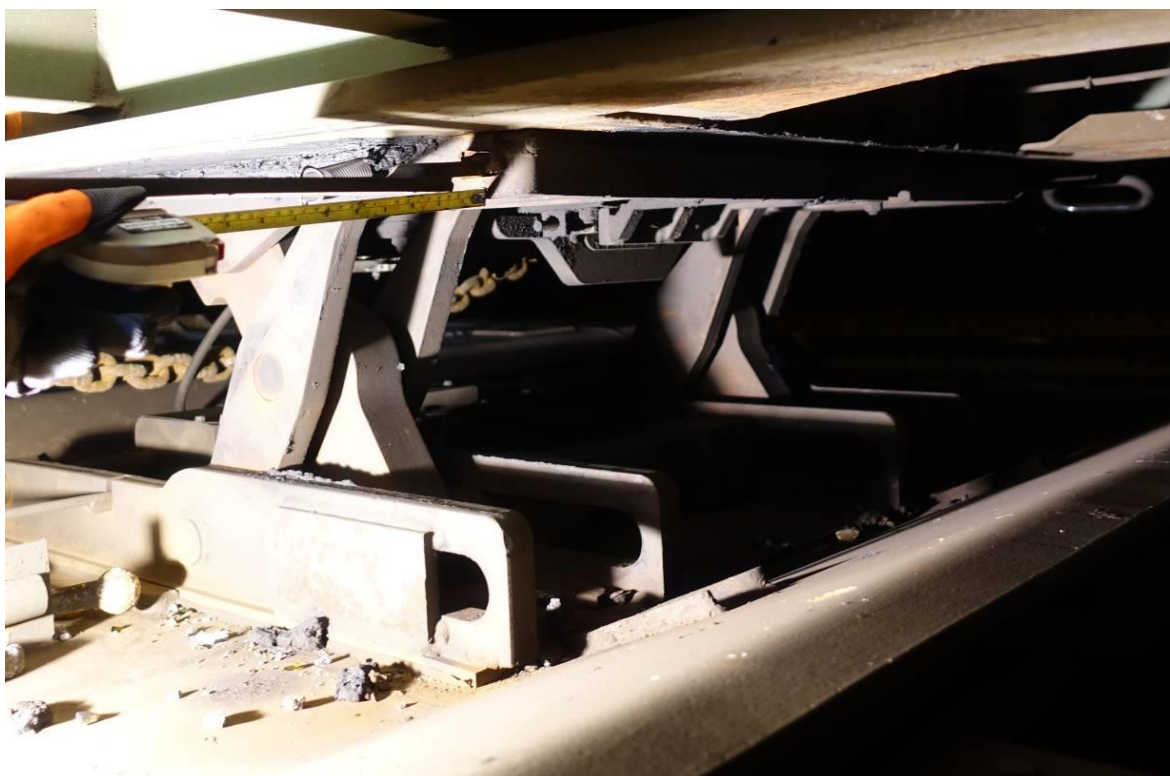
Figur 45: Skammel under sættevognstrailer i position 5. Låsehåndtaget gik trægt

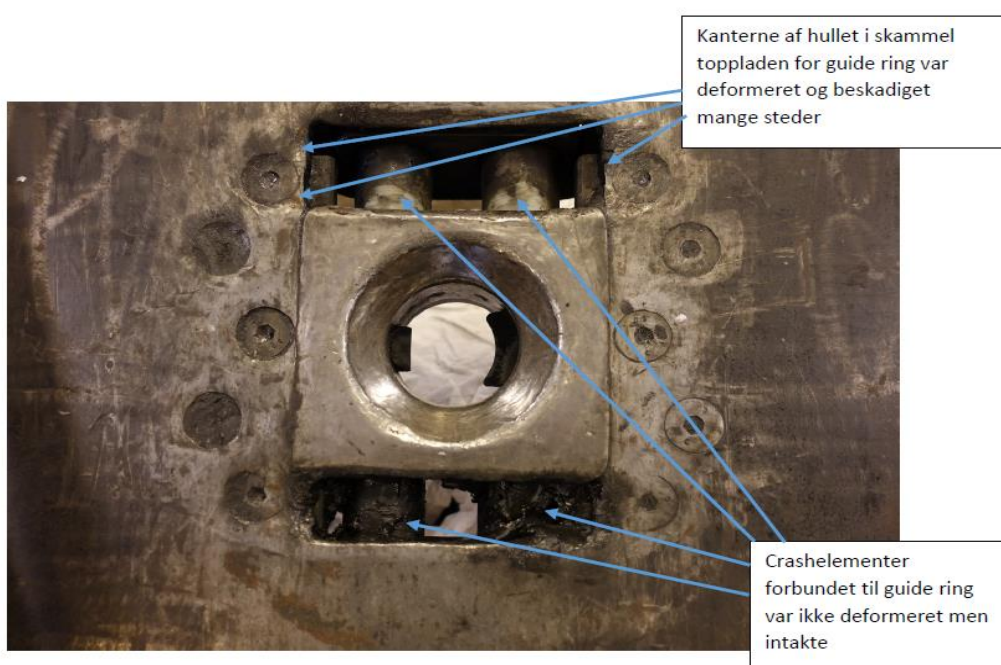
Figur 50: Overside af skammelplade. Crashelementer var ikke deformeret.

Crashelementerne var – som vist i Figur 50 - ikke deformeret .

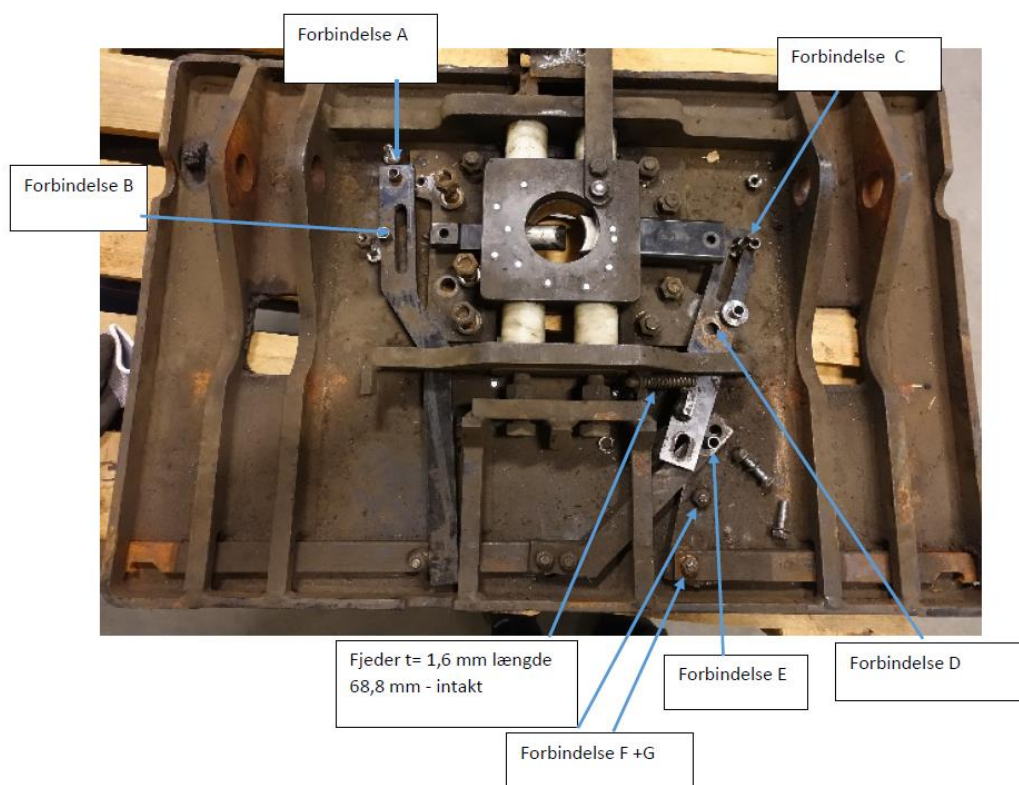
Figur 51: Underside af skammelpade

Efter adskillelse kunne det konstateres, at den bøsning som udløserarmen skulle rotere omkring, havde sat sig fast i udløserarmen. Bøsningen kunne ikke bevæges i udløserarmen, og udløserarmen havde derfor måttet rotere omkring bolten, der, med en skive imellem, klemte oven på bøsningen.

Bøsningen blev forsigtigt presset ud af udløserarmen, dog med brug af ganske stor kraft. Der kunne konstateres rust i både bøsningen og hullet i armen.

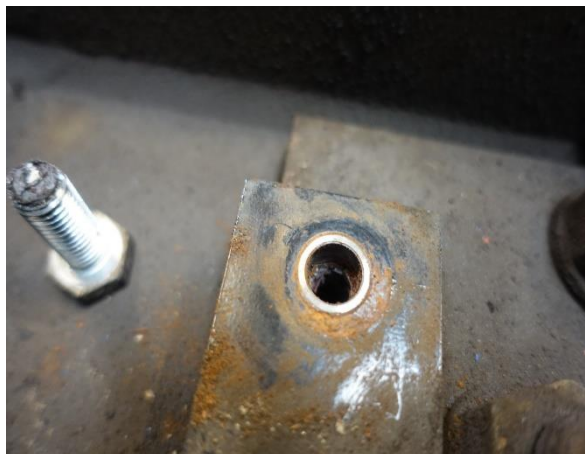
Figur 52: Forbindelse A

Bøsningens yderdiameter blev målt til 14,0 mm, og udløserarmens huldiameter blev målt til 14,1 mm. De var dermed inden for tolerancerne beskrevet i de tidligere tegninger, men ikke inden for tolerancerne på de nyeste tegninger. Andre målte mål var inden for tegningsmål.

Både hul og bøsning var lakerede på anlægsfladerne. Dette var ikke beskrevet i tegningerne. Lakeringen havde dog ikke kunnet forhindre rustdannelse, der hvor lakken var blevet slidt af under drift. Bøsningen og udløserarmen kunne konstateres at være rustet fuldstændig fast til hinanden.

Bøsningen var rustet fast i armen. Bøsning og hul i armen var rusten. Omdrejningspunkter skulle fungere så arm roterer omkring bøsningen. Det kunne ikke lade sig gøre her – her roterede arm med bøsningen omkring bolten. Der var ingen tegn på smøring.

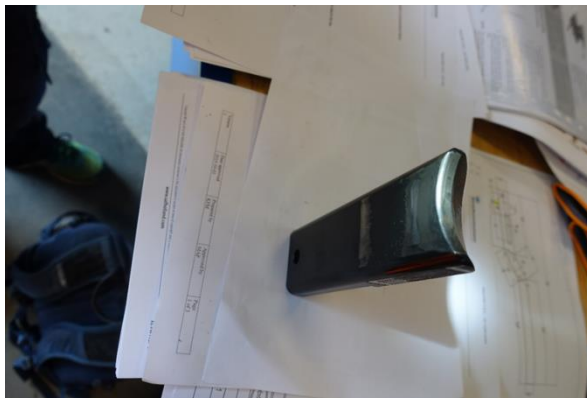
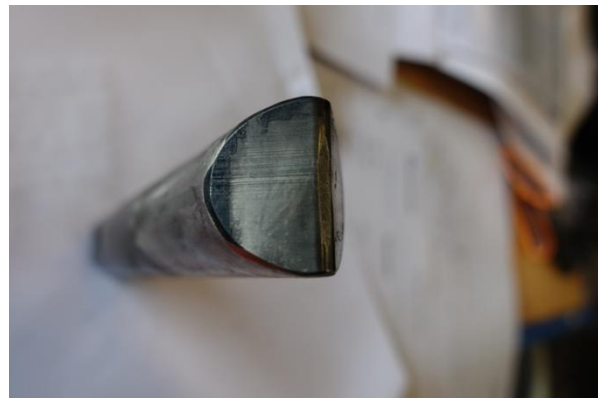
*Figur 58: Låsepæl og udløserpæl*

Udløserpal og låsepalen blev afmonteret. De var velsmurte og kørte fint i deres kanal. Herefter blev de inspiceret. Der blev ikke fundet nogle skader på disse. Se nedenstående figurer.

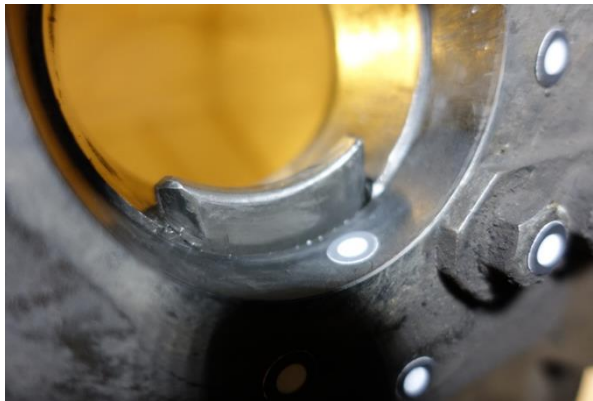
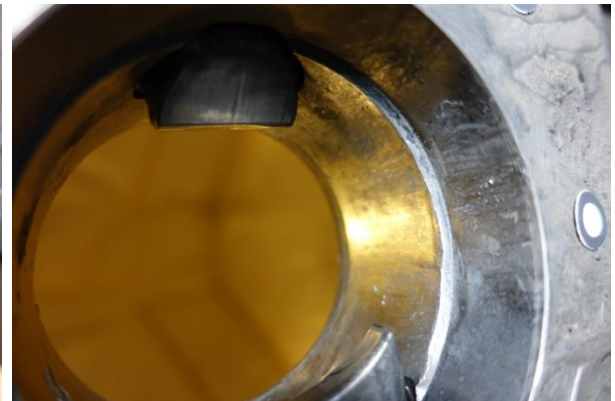
*Figur 59: Hul for hovedbolt*

Hullet i skamlen til hovedbolten, havde ingen skader.

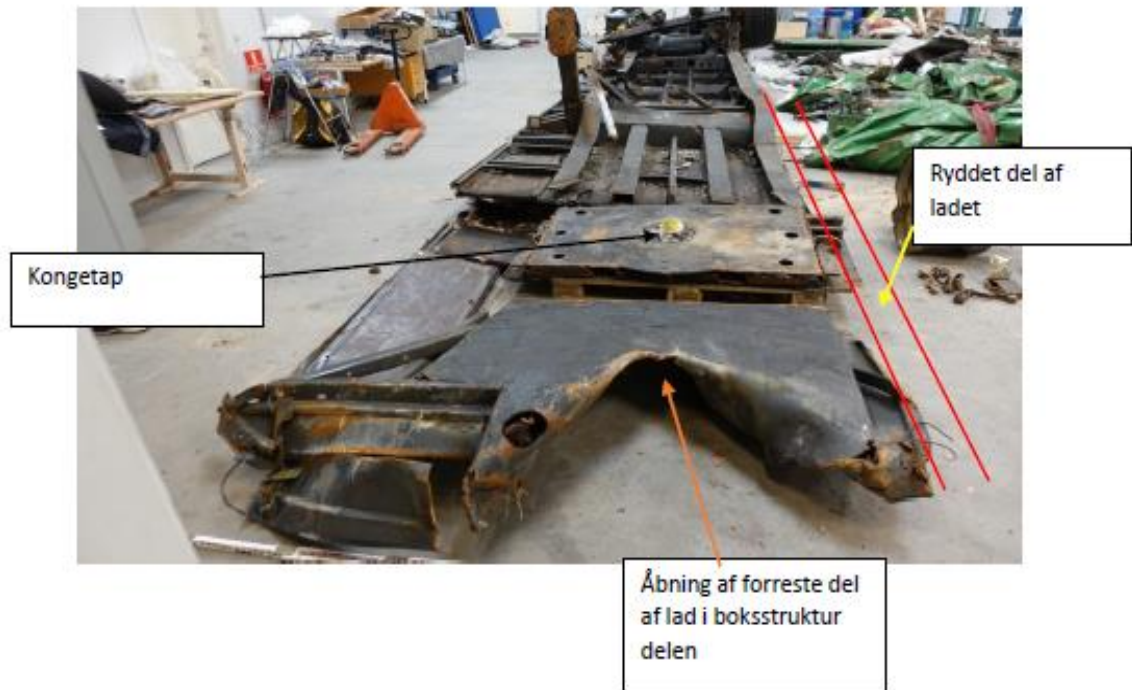
Hele højre side af ladet fra den yderste kant indtil det kraftige langsgående profil og fra forenden til området ved ca. den anden hjulaksels position blev fuldstændig ryddet i forbindelse med sættevognstrailerens vej ind i IC4 toget.

*Figur 60: Forreste del af den beskadigede sættevognstrailer*

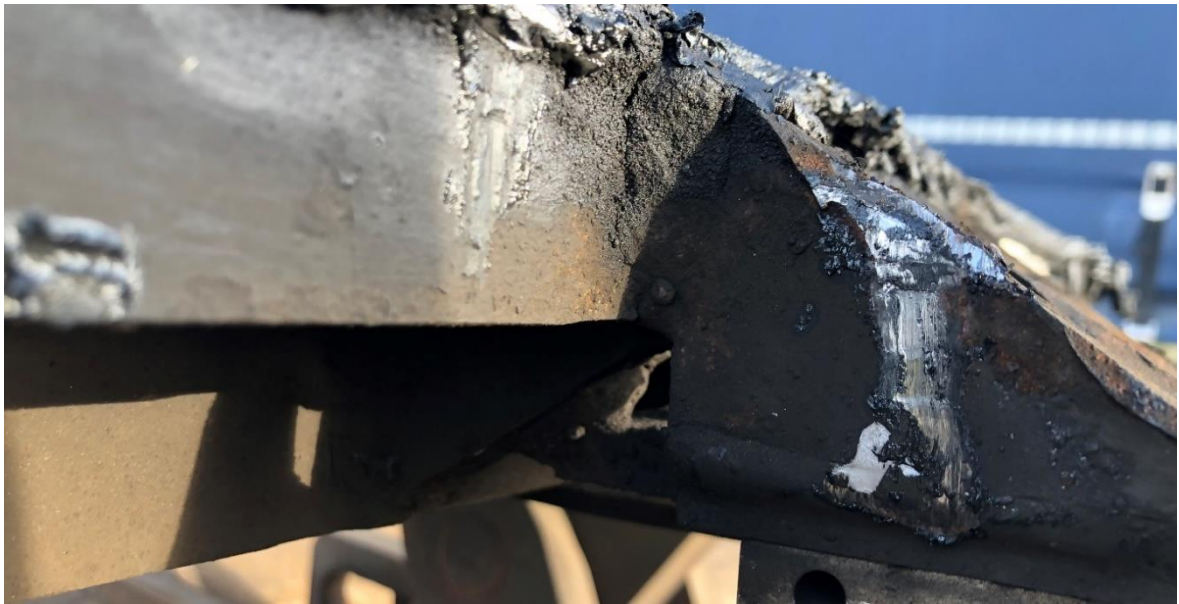
Efter forsøget var der tydelige mærker på skamlen. Sådanne mærker fandtes ikke på skamlen der var involveret i ulykken.

*Figur 67: Træktest. Mærker efter hovedbolt foran skammel*

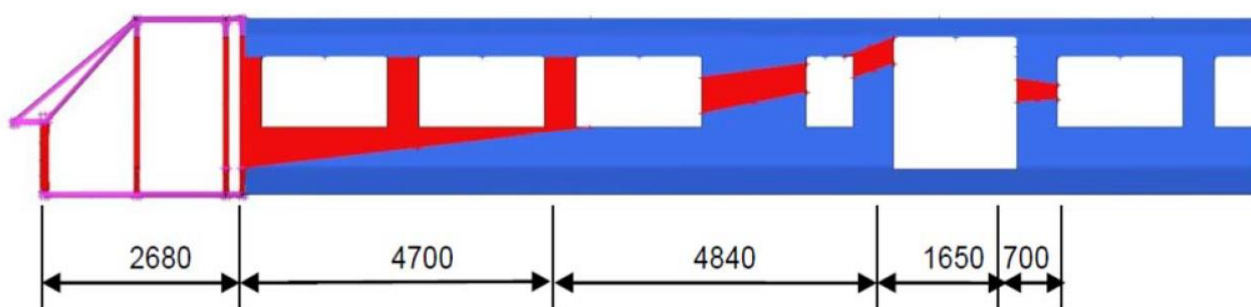
Figur 80: Skematisk fremstilling af venstre side. Det røde areal viser sættevognstrailerens indtrængen

Den totale indtrængningslængde venstre side var ca. 14.570 mm.

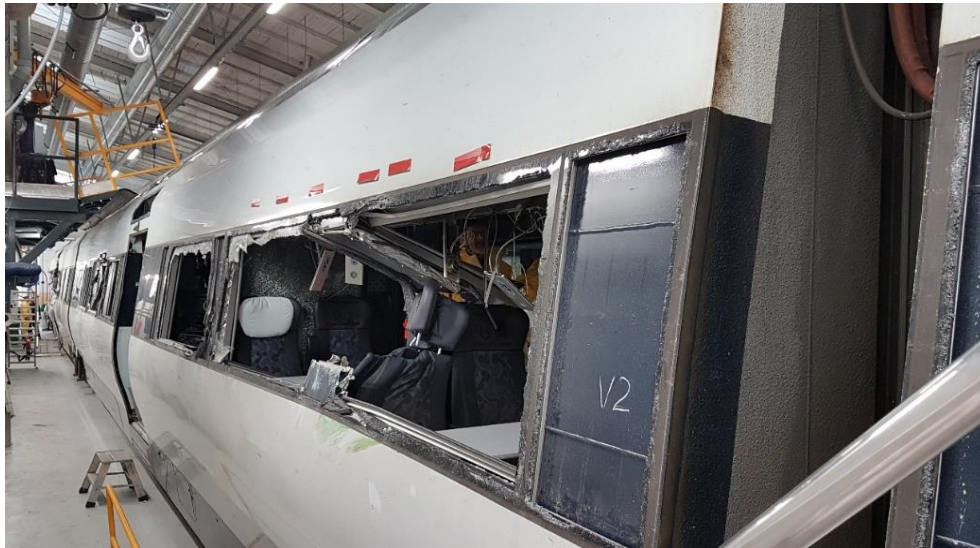
Vinduerne 1, 2 og 3 efter indstigningsdøren var knust. Vinduesstolpen mellem vindue 1 og 2 var beskadiget. Vinduesstolpe mellem vindue 2 og 3 efter indstigningsdøren var revet over ca. 200 mm oppe fra bunden af vinduesrammen og trykket ca. 70 grader ind. Vinduesstolpens langsgående svejsning blev revet op. Svejsningen havde ikke den forventede kvalitet.

Vognkasse panelet under vinduesstolpen var trykket 75 mm ind.

*Figur 86: Vinduesstolpe trykket ind mellem vindue 2 og 3*

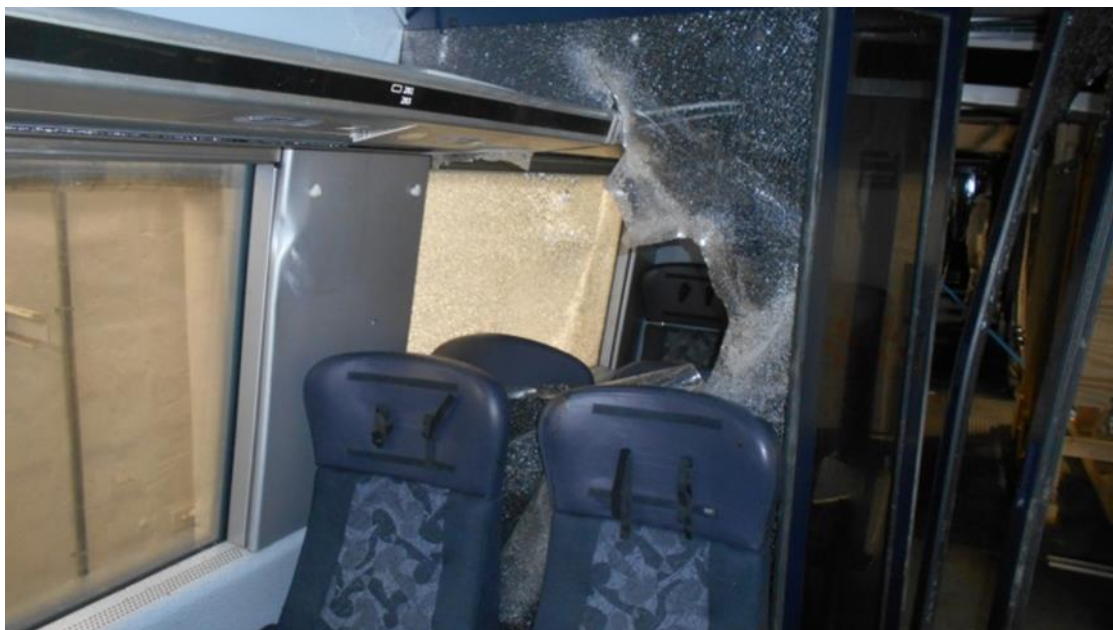
*Figur 93: Glasskillevæggen bag pladserne 281 og 283 -knust / krakeleret*

Glasskillevæggen bag pladserne 281 og 283 var knust og krakeleret.

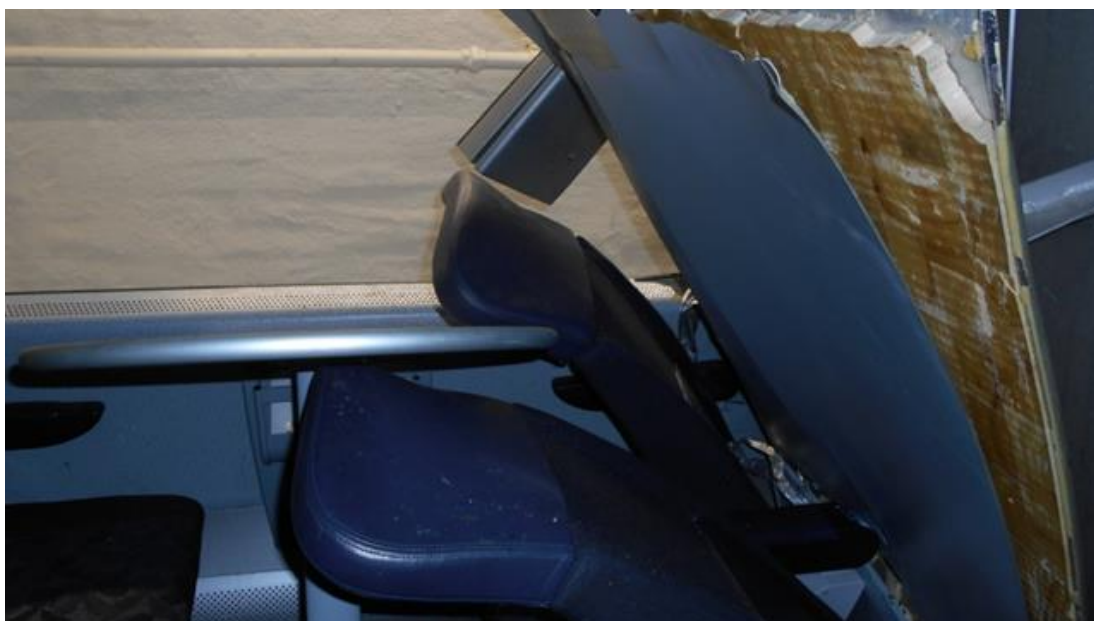
Presset fra den øverste del af vægpanelet fik bagagehylden til at kollapse opad i midten, men den ene ende hang nedad.

*Figur 97: Sæder 254 -256 bukket fremover*

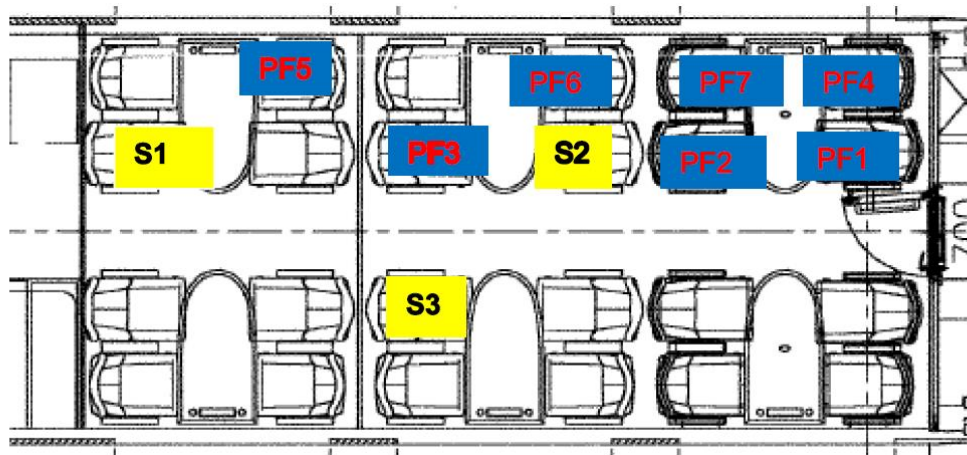
De 7 ud af i alt 8 personer som blev dræbt, sad alle i venstre side af toget til venstre for midtergangen.

De 7 dræbte i denne vogn døde øjeblikkeligt ved sættevognstrailerens indtrængen i vogndelen.

Figur 108: Position af de dræbte (PF=Passenger Fatality) og overlevende (S=Survivor) i vogn 1

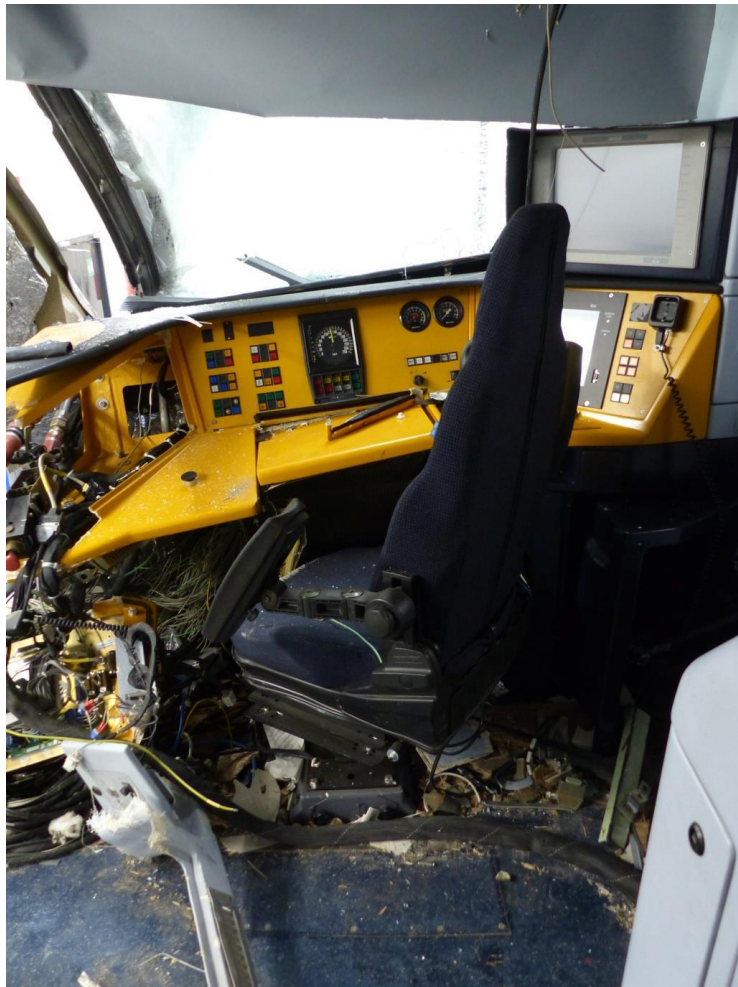
Figur 112: Forreste førerrum, set fra passagerafdelingen

Lokomotivføreren sad i førerrummet ved kollisionen og fik kun overfladiske skader. Som det ses, var det primært den venstre side af førerrummet, der blev beskadiget.

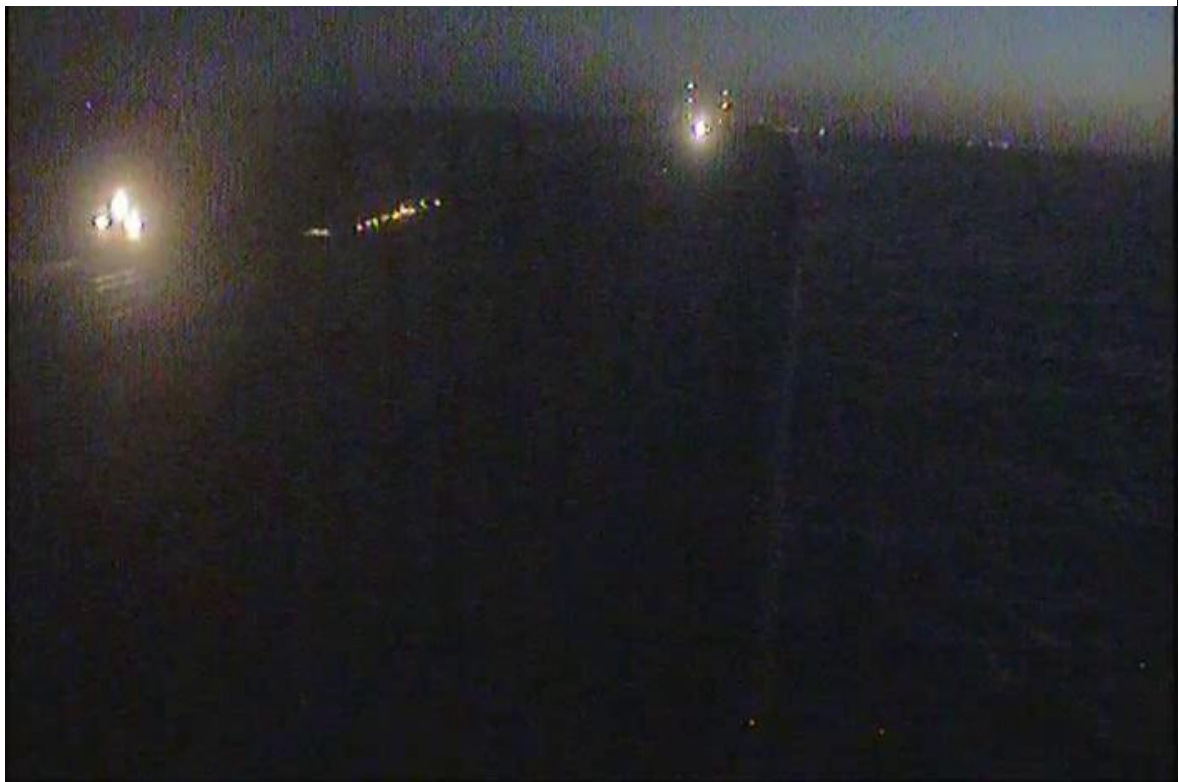
Figur 115: Klip af [videoptagelse](#) af G 9233. Lokomotivets frontlanterner ses til venstre i billedet og gnister ned langs forreste vogn(e).

Videoen var meget mørk, men viste tydeligt gnister i nabosporet ned langs forreste del af toget.

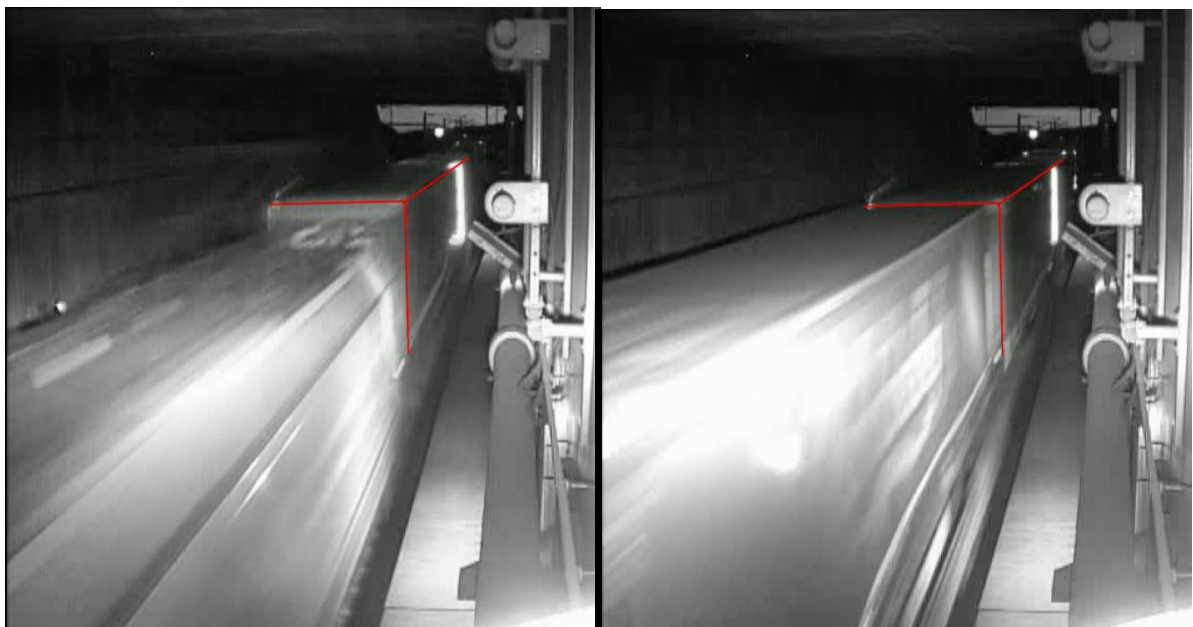
Placeringen af sættevognstrailer BK 9024 forrest på forreste lommevogn i toget ses ikke – i højde, side- eller længderetning – at afvige fra lignende sættevognstrailere på toget. Placeringen er primært sammenlignet med anden og især tredje trailer, idet sidstnævnte var placeret forrest på anden lommevogn og dermed på samme måde i forhold til køreretningen som BK 9024.

*Figur 119: Forreste og tredje forreste trailer ved indkørsel i tunnel fra Korsør – der er en lille forskydning på grund af frame-rate*

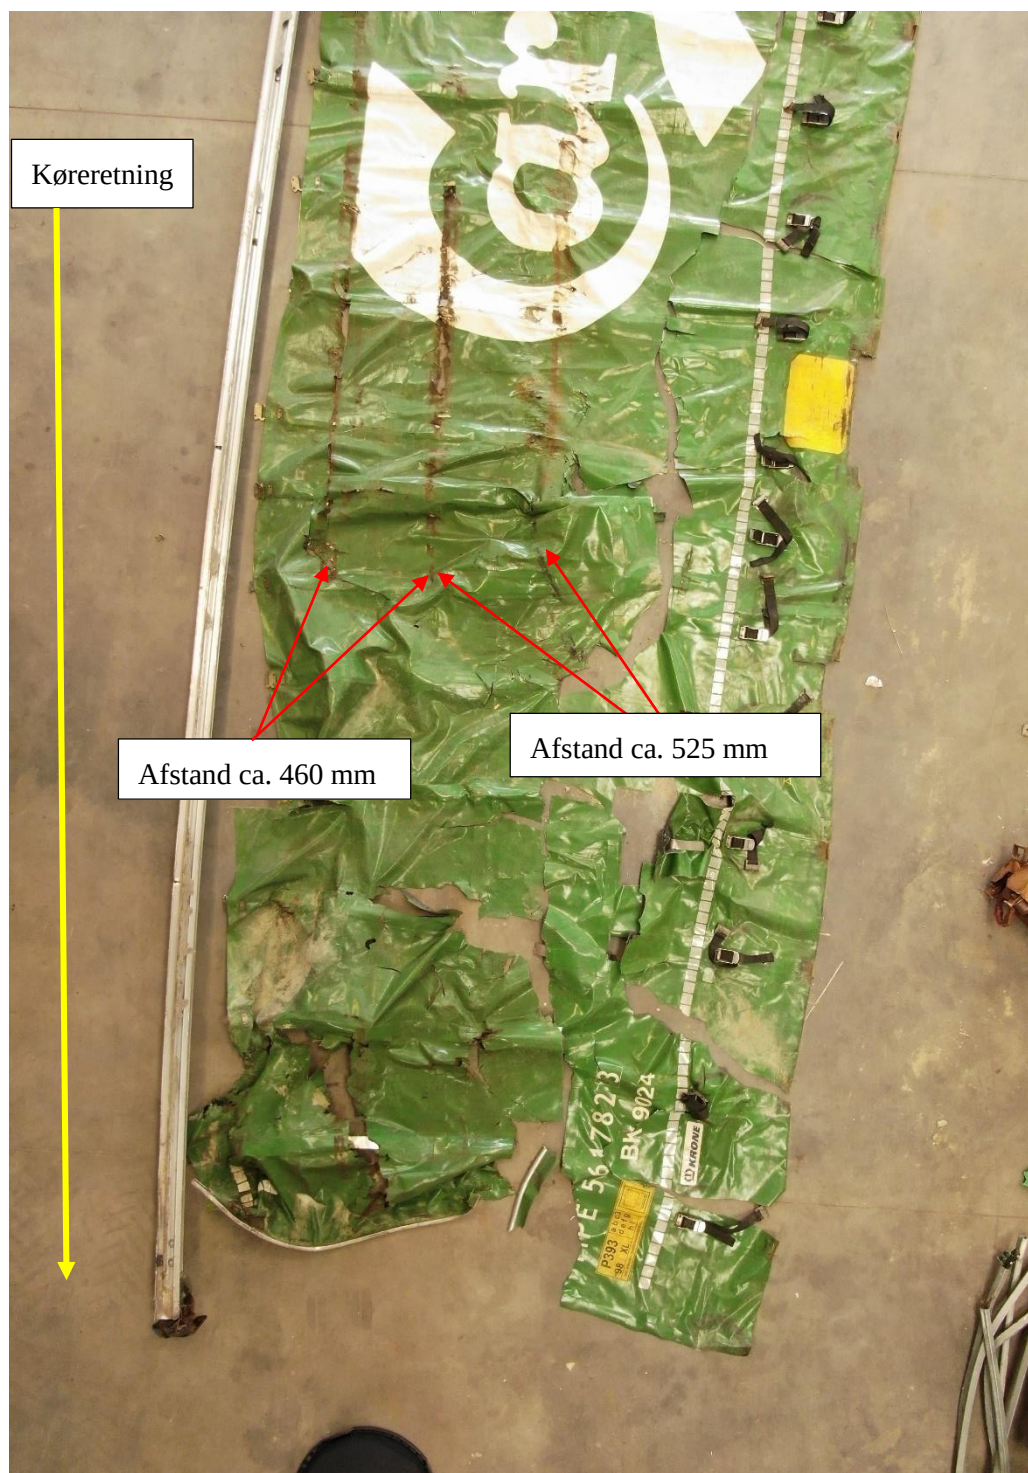
## Bilag 7. BK 9024, venstre presenninggardin

Mærker efter sydligste skinne ses til venstre. Derefter beskyttelsesskinnerne (afstand mellem disse er 535 mm)

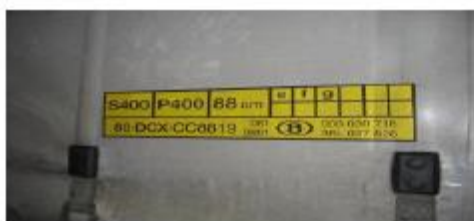
På dette kodificerings-skilt fremgår det at traileren skal læsse i stilling 88 cm. Det betyder at den skal læsse i den laveste stilling og kan dermed ikke læsses på vores Shuttle-vogne, skal derfor læsses på en Twinn 700 eller Hupac vogn.
